Associazione Ingegneri Ischia

**CASAMICCIOLA, ottobre 1910 e novembre 2009:
due disastri idrogeologici a confronto.**

E ora, che fare?

DI FRANCO ORTOLANI

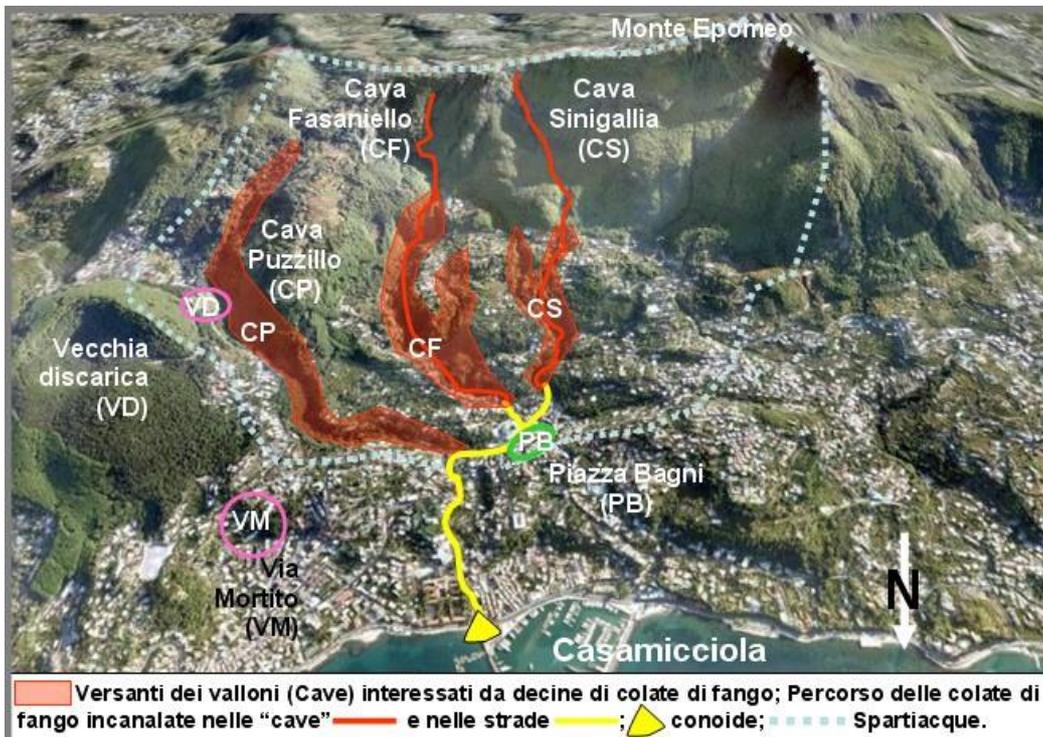
Figura 1: Principali effetti degli eventi franosi verificatisi il 10 novembre 2009 a Casamicciola Terme.

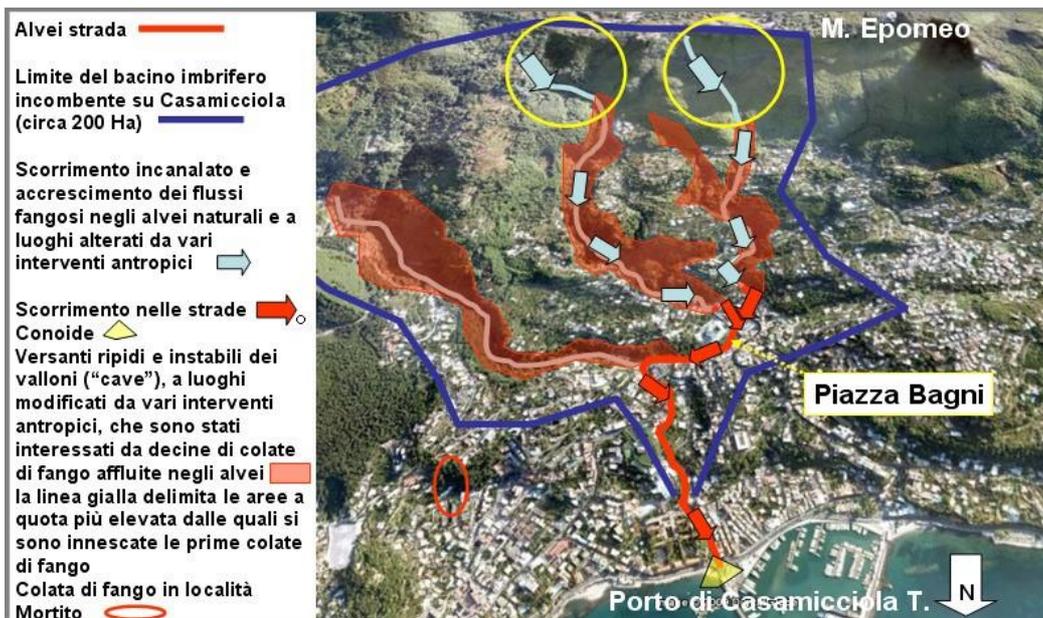
Figura 2: Principali effetti degli eventi franosi verificatisi il 10 novembre 2009 a Casamicciola Terme e percorso delle colate rapide di fango prima negli alvei e poi lungo le strade urbane fino al mare.

I rilievi eseguiti dopo il 10 novembre c.a. hanno evidenziato che i danni principali sono stati causati da due colate rapide di fango innescatesi nella parte alta dei bacini della Cava Sinigallia e Cava Fasaniello che si sono incanalate nelle depressioni vallive percorrendole velocemente fino a

invadere rovinosamente le strade cittadini nelle quali si immettono gli alvei (figura 2). Altri danni seri sono stati provocati da una colata di fango innescatasi ed evolutasi in un versante di località Mortito (figura 2). Dopo il transito delle colate di fango incanalate, i versanti ripidi dei valloni (chiamati Cave) sono stati interessati da varie decine di colate di fango che hanno determinato l'accumulo negli alvei di varie migliaia di metri cubi di detriti fangosi e vegetazione.

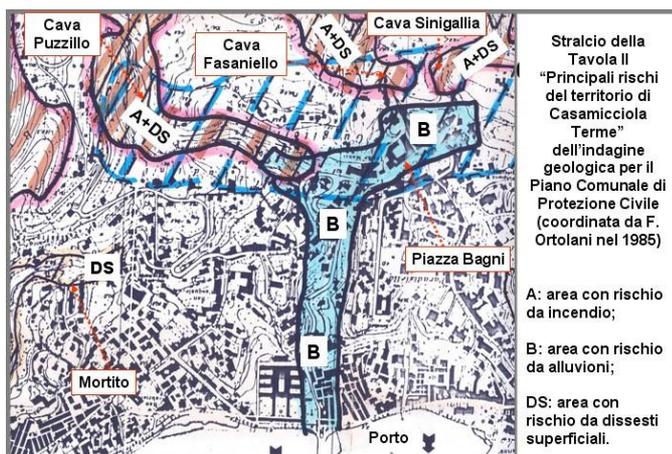
Figura 3: Individuazione delle aree a rischio idrogeologico elaborata nel 1985 per la redazione del Piano Comunale di Protezione Civile. Si nota che le aree devastate dalle colate di fango tra Piazza Bagni e il Porto erano state correttamente individuate e segnalate così come l'area interessata dalla colata di fango in località Mortito.

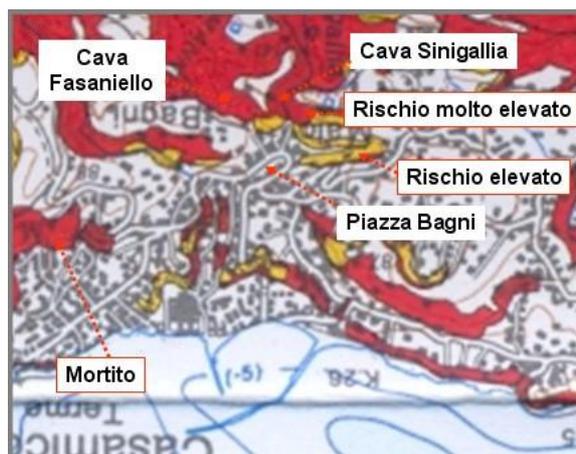
Figura 4: Individuazione delle aree a rischio frana nel Piano Stralcio per l'Assetto Idrogeologico dell'Autorità di Bacino Nord Occidentale della Campania pubblicato nel 2002 e vigente il 10 novembre 2009. L'area di Piazza Bagni interessata dall'evento del 10 novembre 2009 non è classificata a rischio frana.

Nonostante queste premesse di conoscenza delle problematiche idrogeologiche, sorprendentemente, il Piano Stralcio per l'Assetto Idrogeologico dell'Autorità di Bacino Nord Occidentale della Campania pubblicato nel 2002 e vigente il 10 novembre 2009 non considera a rischio frana né a rischio idraulico la zona di Piazza Bagni devastata da vari eventi (figure 4 e 5).

L'Autorità di Bacino deve correggere il PAI.

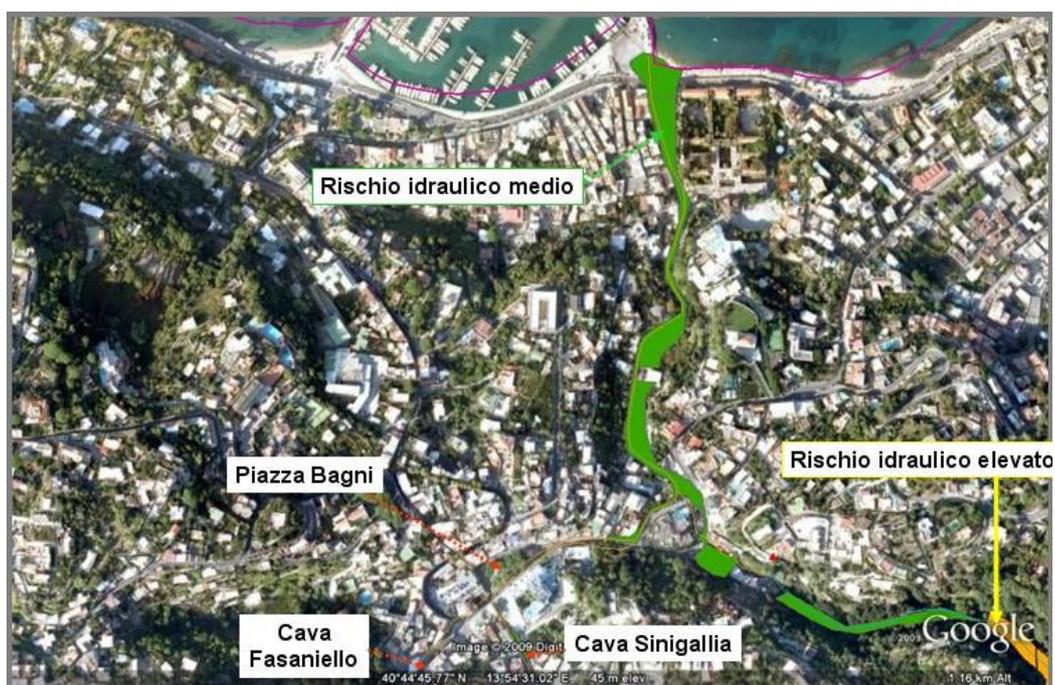
Figura 5: Individuazione delle aree a rischio idraulico nel Piano Stralcio per l'Assetto Idrogeologico dell'Autorità di Bacino Nord Occidentale della Campania pubblicato nel 2002 e vigente il 10 novembre 2009. L'area di Piazza Bagni interessata dall'evento del 10 novembre 2009 non è classificata a rischio idraulico.

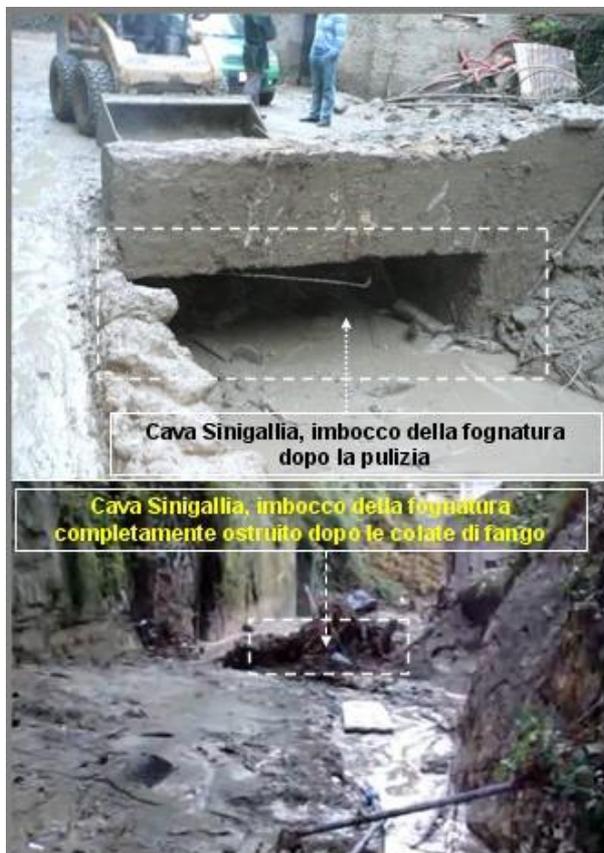
Figura 6: In basso è illustrato l'imbocco della fognatura nella quale dovrebbe immettersi l'alveo Sinigallia, completamente ostruito, dopo i dissesti verificatisi con l'evento del 10 novembre 2009 che hanno accentuato la grave instabilità dello spartiacque.

I rilievi effettuati dopo l'evento franoso hanno evidenziato che l'imbocco della fognatura era completamente intasato da massi lapidei e tronchi d'albero (figura 6). La sezione fognaria di circa 2 metri era assolutamente inadeguata a smaltire il flusso fangoso anche se l'imbocco non si fosse intasato. La colata di fango, pertanto, ha invaso direttamente la strada e si è incanalata verso la sottostante Piazza Bagni (figura 7).

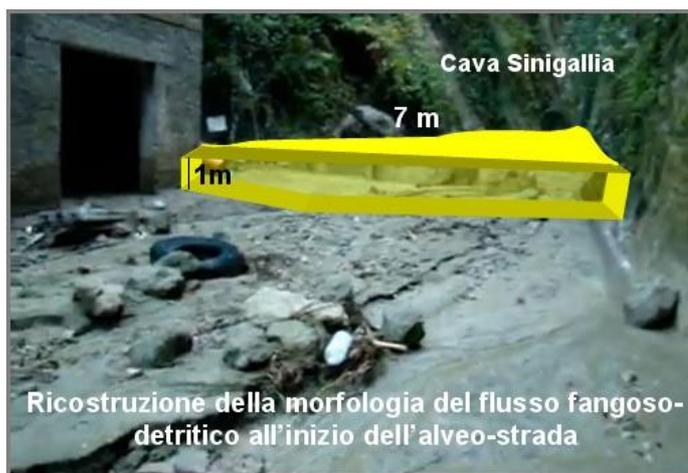
Figura 7: Le tracce lasciate sulle pareti dalla colata di fango hanno consentito di ricostruire la sezione occupata dal flusso all'inizio della strada che conduce a Piazza Bagni. La sezione è di 7 metri quadrati; valutando la velocità del flusso compresa tra 10 e 30 m/sec ne discende che la portata massima della parte frontale può essere variata da 70 a 210 mc/sec circa.

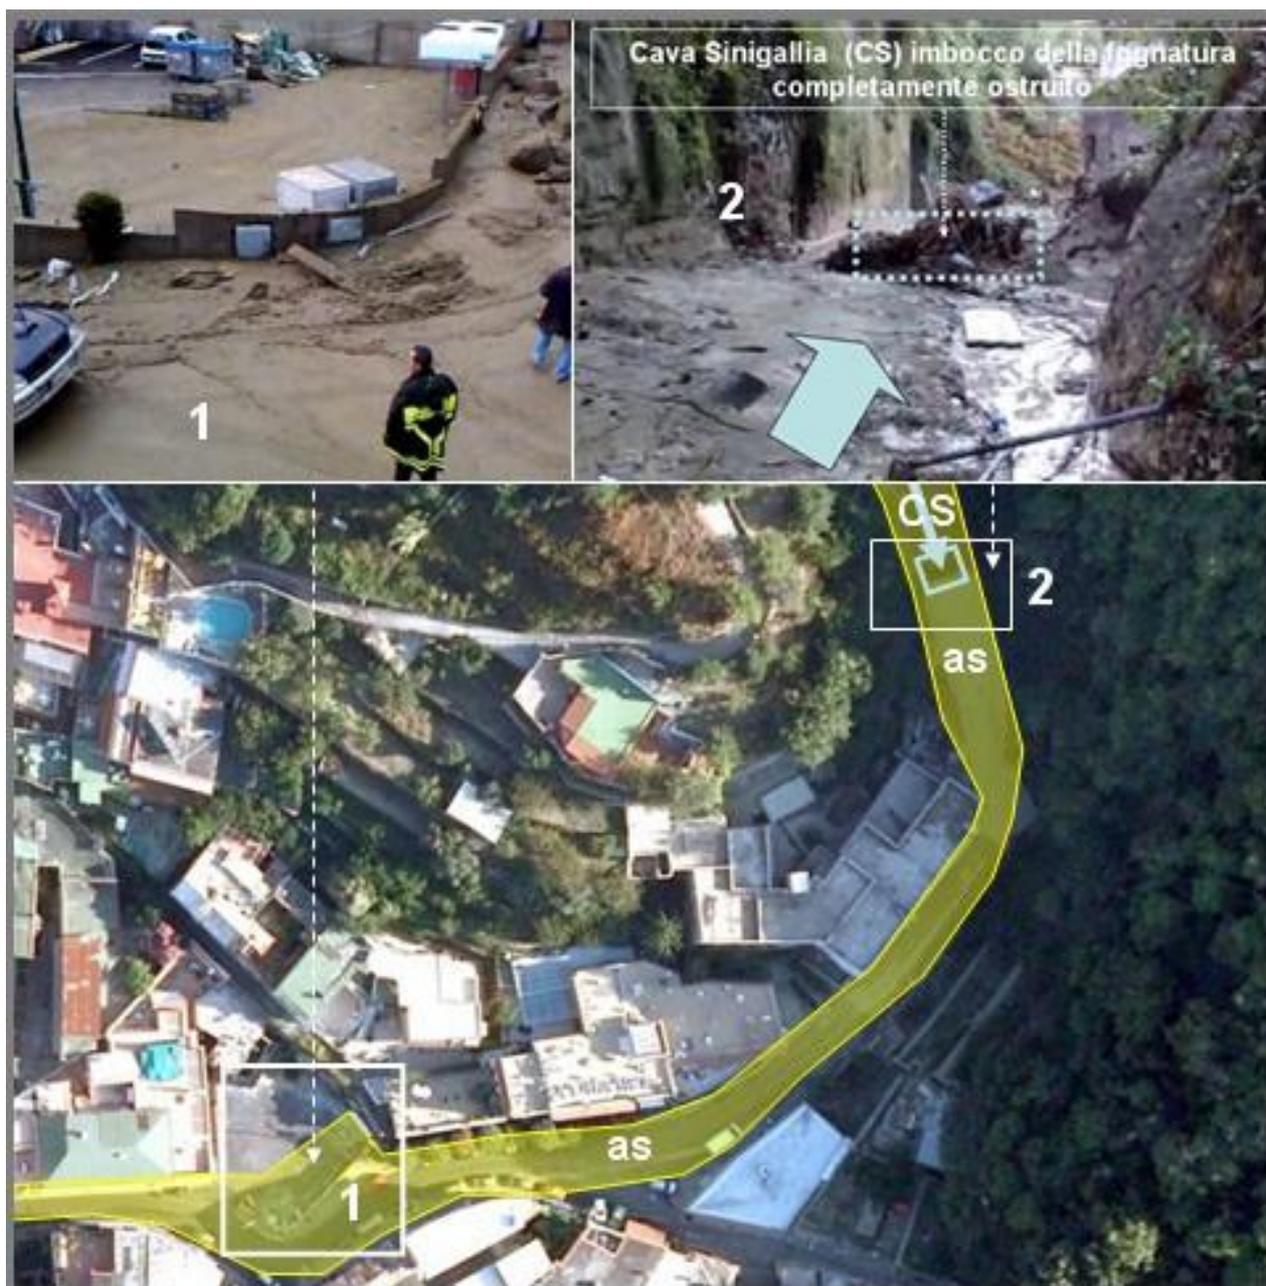
Figura 8: Nella foto satellitare in basso è delimitata (in giallo trasparente) l'area invasa dal flusso fangoso dalla Cava Sinigallia fino alla Piazza Bagni. Il riquadro 1 illustra l'invasione di fango e detriti nel parcheggio di un supermercato sottoposto alla strada proveniente dalla Cava Sinigallia (CS); il riquadro 2 indica la zona di passaggio tra la Cava (CS) e la strada dove è ubicato l'imbocco intasato della fognatura nella quale avrebbe dovuto immettersi il flusso fangoso.

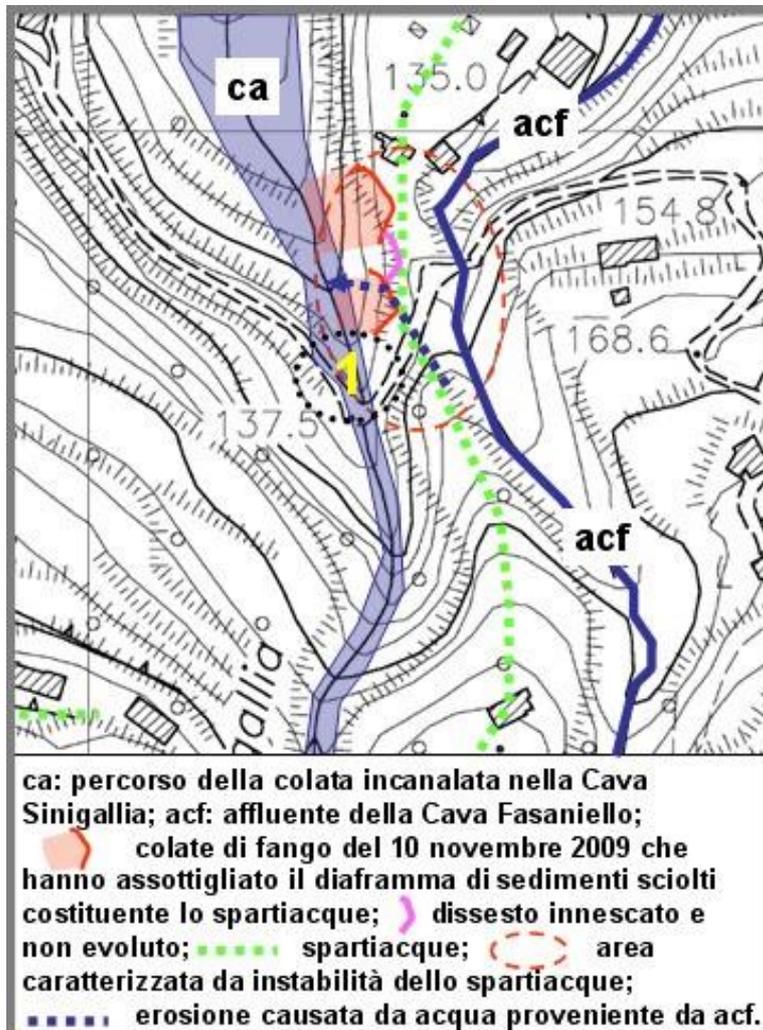
Per individuare l'area nella quale si è innescata la colata di fango sono stati effettuati rilievi lungo l'alveo di Cava Sinigallia per individuare le tracce del transito del flusso fangoso. Alcune centinaia di metri a monte, nell'area indicata con il cerchio nero punteggiato e il numero 1 giallo (figura 9) è stato possibile riscontrare le modificazioni ambientali provocate dal transito del flusso fangoso e da dissesti successivi che hanno interessato il versante destro orografico accentuando una preesistente situazione di precarietà del diaframma di sedimenti sciolti che costituisce lo spartiacque con un alveo ubicato a quota superiore e affluente della Cava Fasaniello.

Figura 9: Ubicazione della zona nella quale è possibile osservare il transito del flusso fangoso e i dissesti che hanno accentuato l'instabilità dello spartiacque con un alveo parallelo e affluente della Cava Fasaniello.

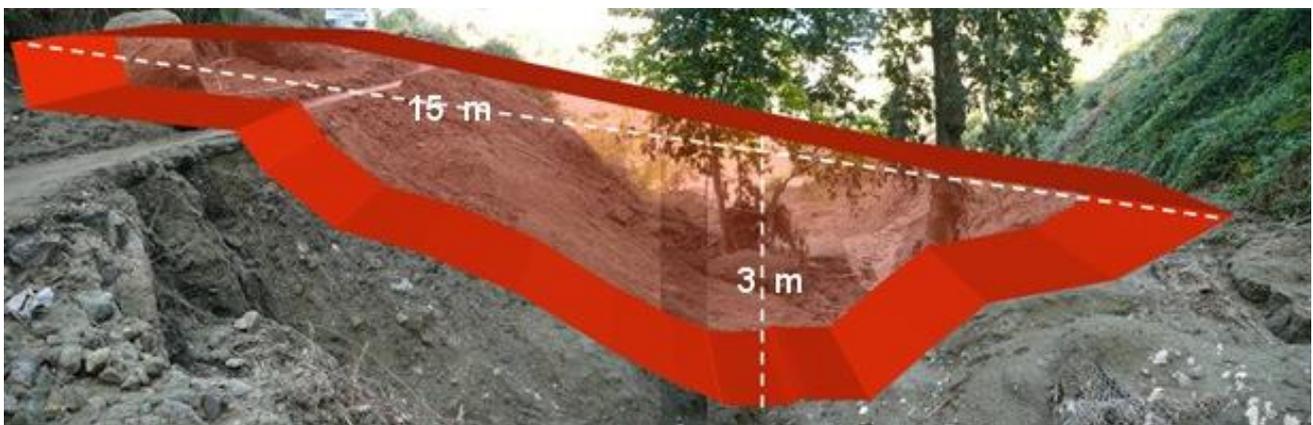
Le tracce del transito del flusso fangoso (figura 10) sono inequivocabili. La sezione occupata dalla colata rapida è di circa 20 metri quadrati; valutando una velocità variabile da 10 a 30 m/sec ne discende che il flusso poteva avere una portata massima variabile da 200 a 600 mc/sec.

Figura 10: Ricostruzione della morfologia della colata di fango quando è transitata in corrispondenza della zona di instabilità dello spartiacque, alcune centinaia di metri a monte dell'abitato

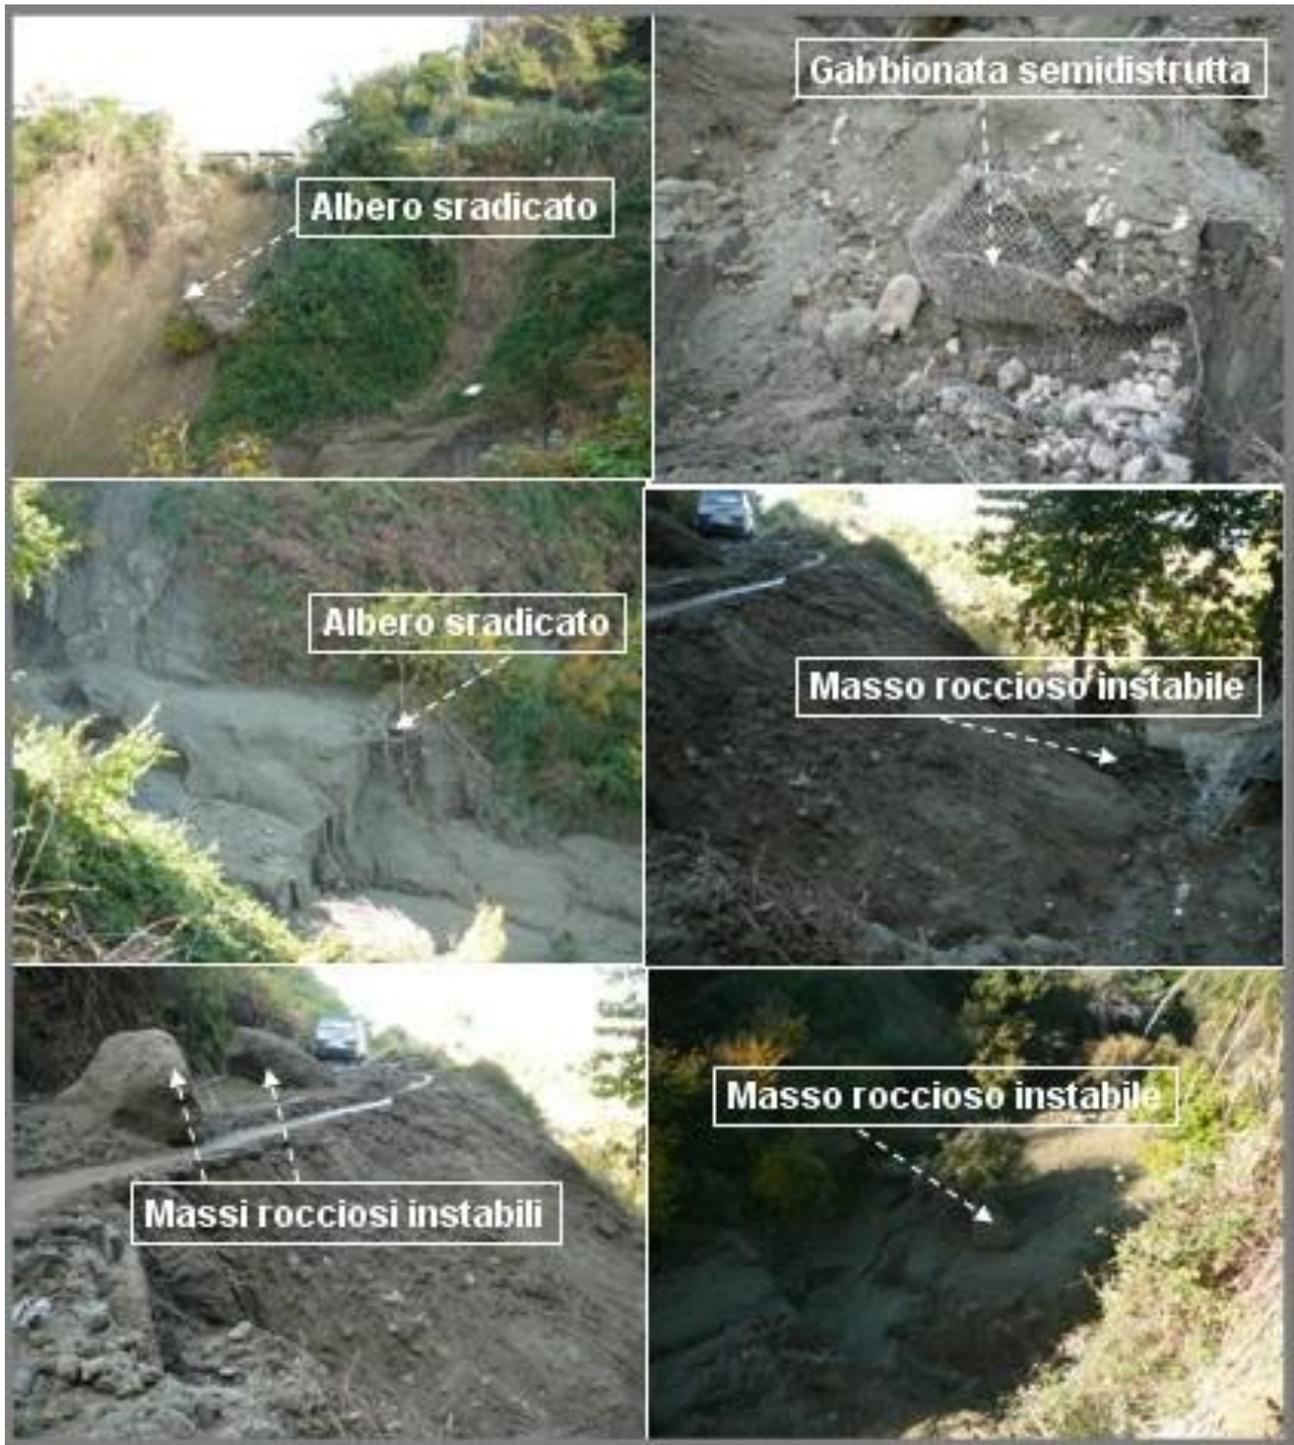
Figura 11: Esempi degli effetti determinati dall'evento del 10 novembre 2009 che aggravano l'instabilità dello spartiacque e incrementano il rischio idrogeologico per l'abitato a valle.

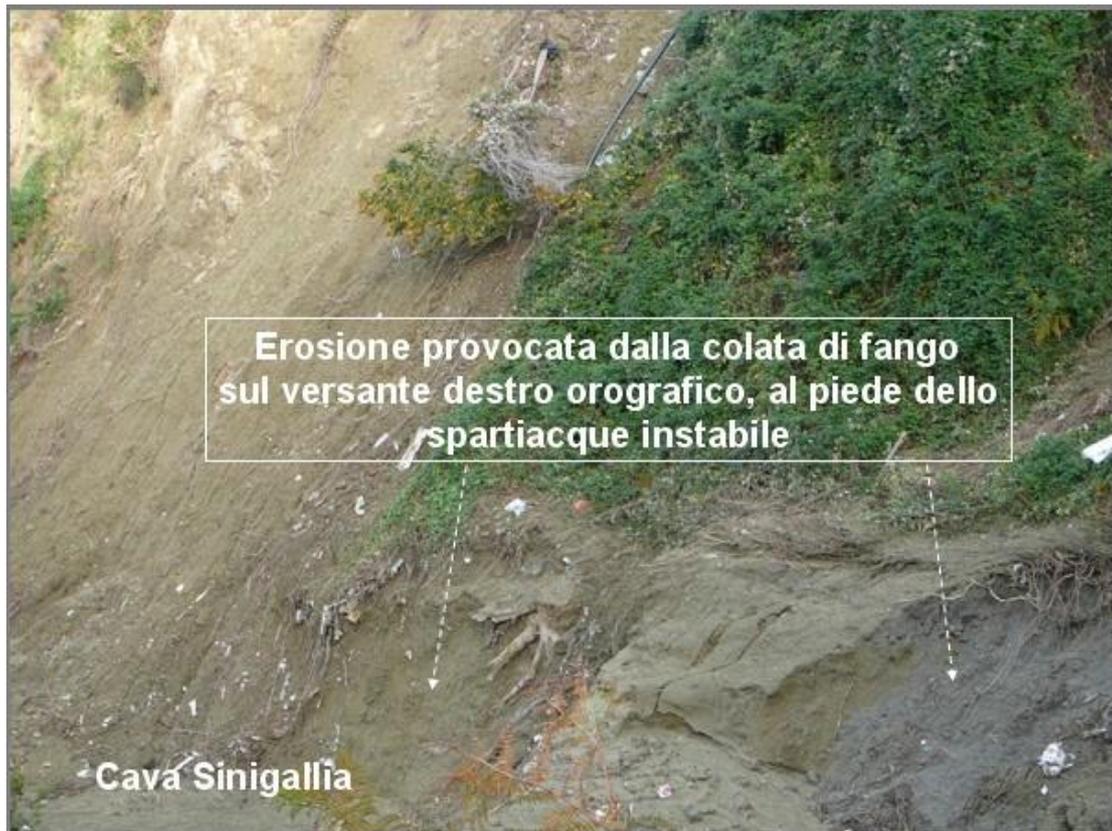
Figura 12: Il dissesto verificatisi alla base del versante in destra orografica sul quale è ubicato lo spartiacque.

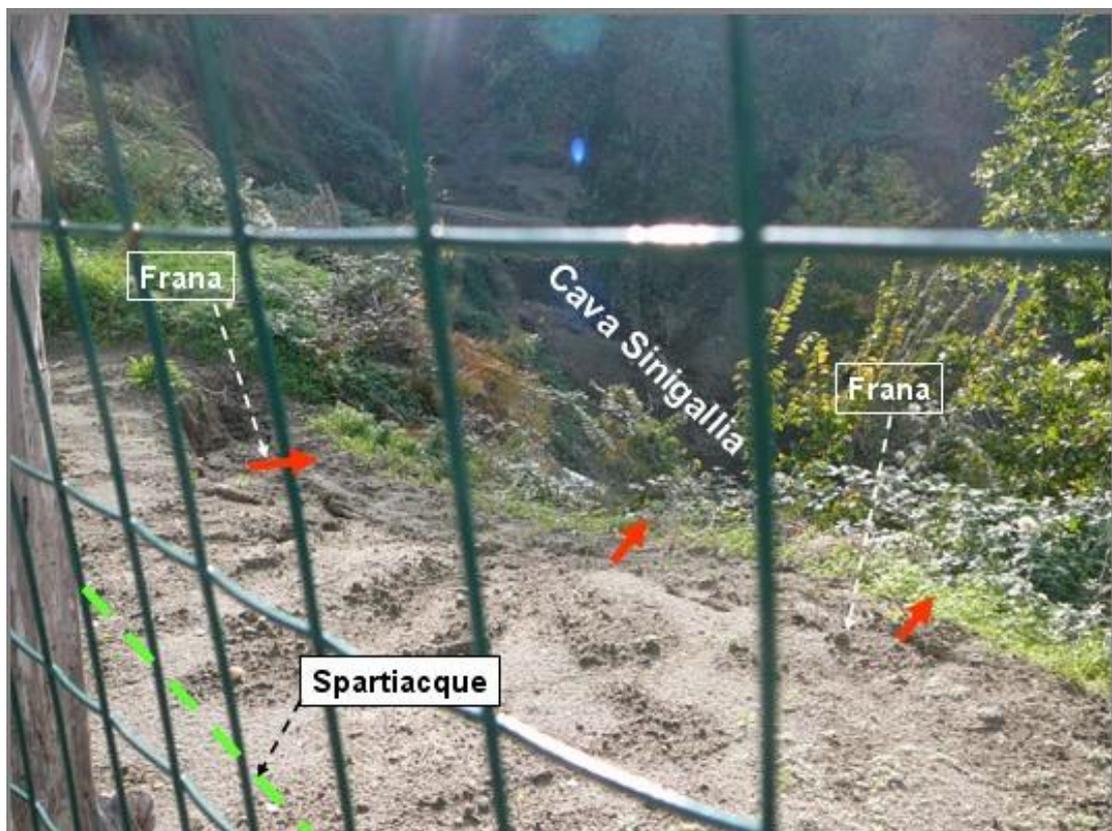
Figura 13: Dissesto innescato e non evoluto nella zona di spartiacque.

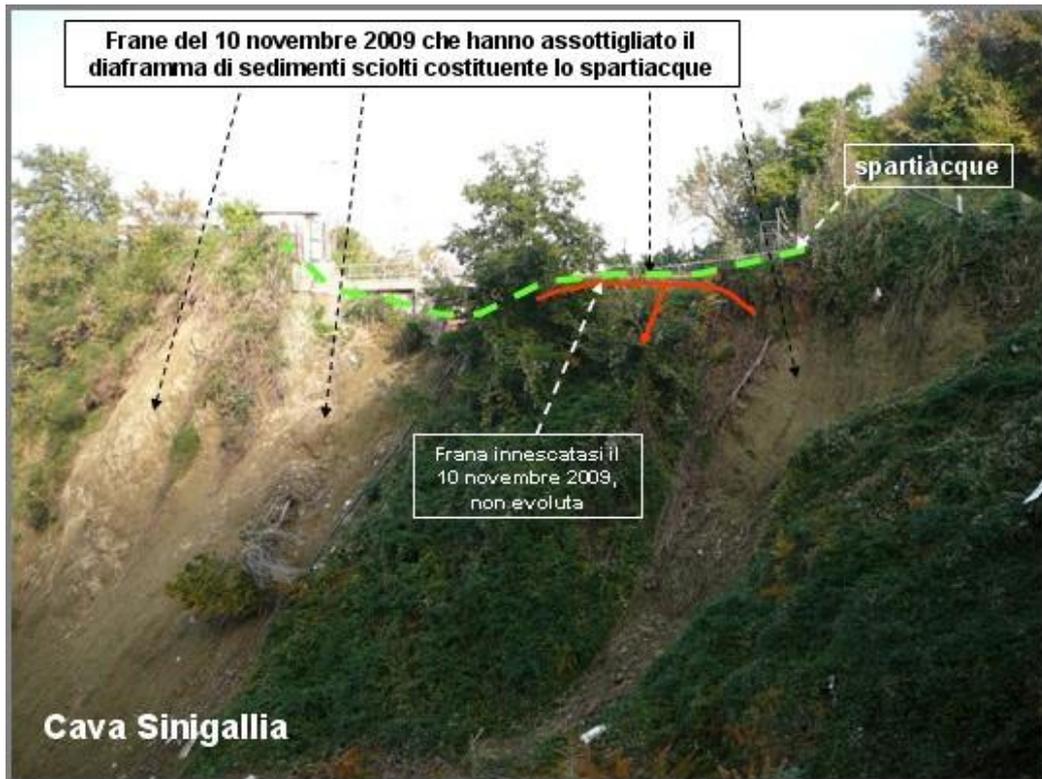
Figura 14: I dissesti verificatisi in destra orografica della Cava Sinigallia che hanno assottigliato il diaframma alla cui sommità è ubicato lo spartiacque con l'alveo affluente della Cava Fasaniello.

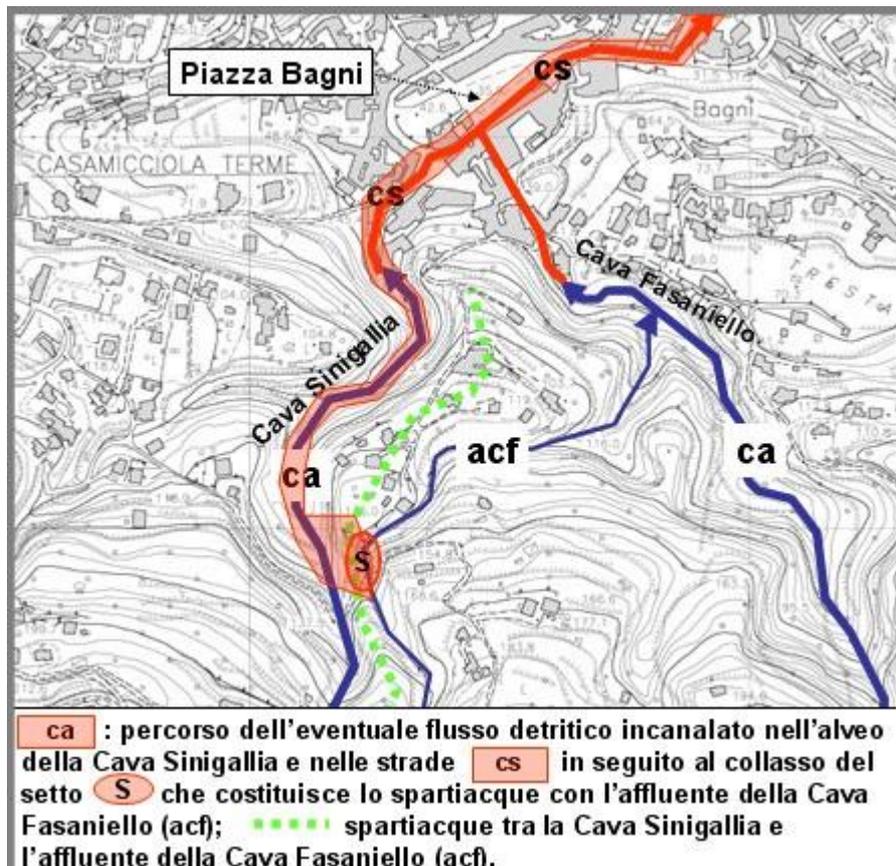
Figura 15: Scenario che illustra il rischio imminente su Piazza Bagni connesso all'eventuale collasso del diaframma

che rappresenta lo spartiacque tra la Cava Sinigallia e l'affluente della Cava Fasaniello.

I rilievi hanno consentito di riscontrare una grave situazione di instabilità del diaframma costituente lo spartiacque in destra orografica tra la Cava Sinigallia e un alveo affluente della Cava Fasaniello (figura 15). Procedendo verso monte è stato rilevato che i dissesti che hanno interessato i versanti della Cava si sono verificati prevalentemente dopo il transito del flusso fangoso rapido proveniente dalla parte montana del bacino (figura 16).

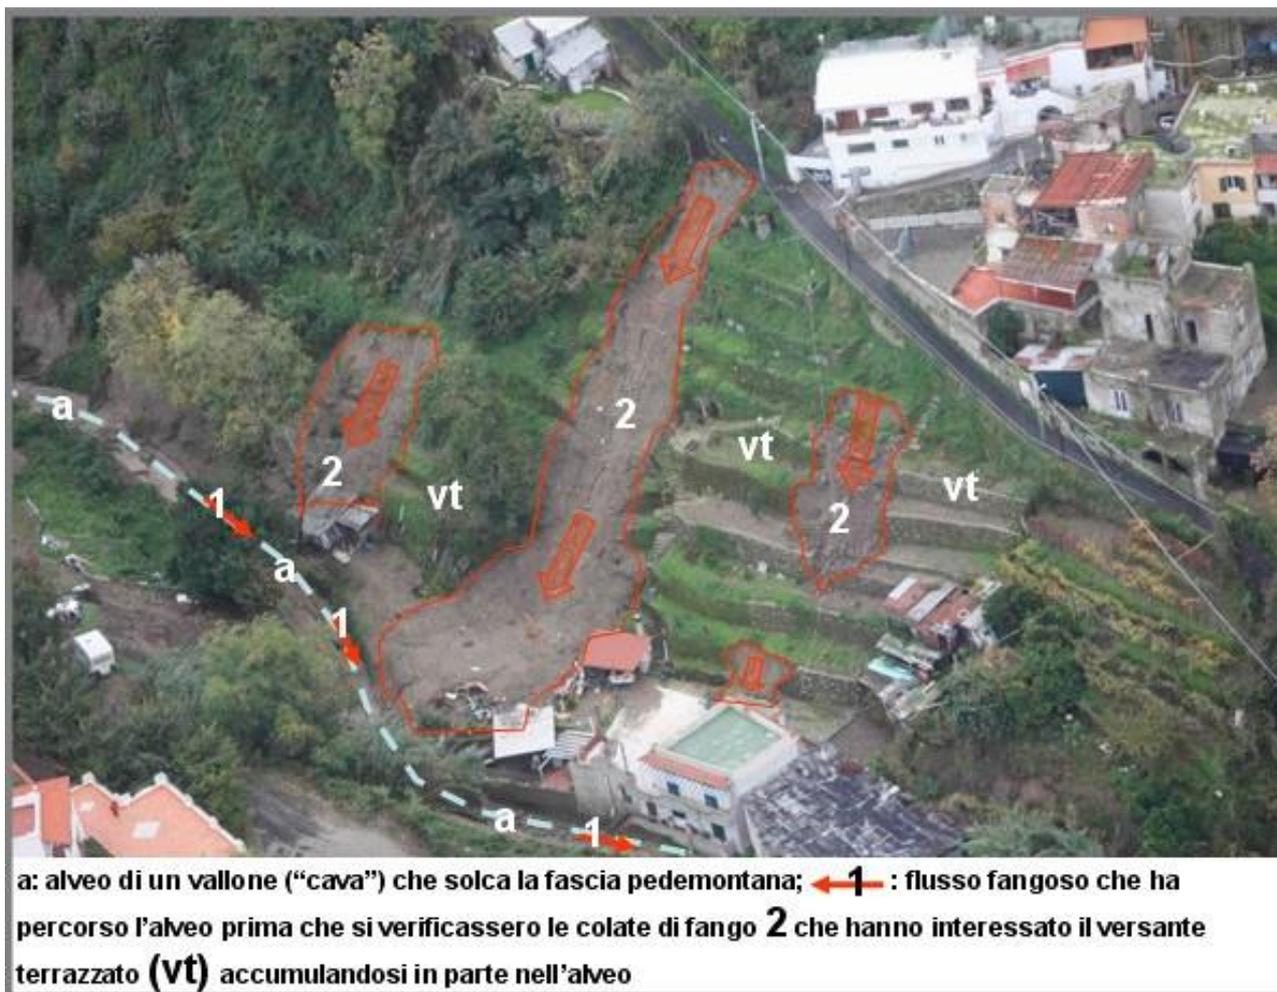
Figura 16: Colate di fango che hanno interessato i versanti della Cava dopo il transito della colata rapida innescatasi sul versante settentrionale del Monte Epomeo.

Le tracce costituite da superfici lisce e infangate, i grossi massi lapidei depositi in condizioni di precario equilibrio e il fango accumulato sulla strada in sinistra orografica testimoniano che il flusso veloce era costituito da fango e non da acqua. E' possibile osservare che dopo il transito del flusso nella Cava Sinigallia si sono verificate le colate rapide che hanno interessato i versanti.

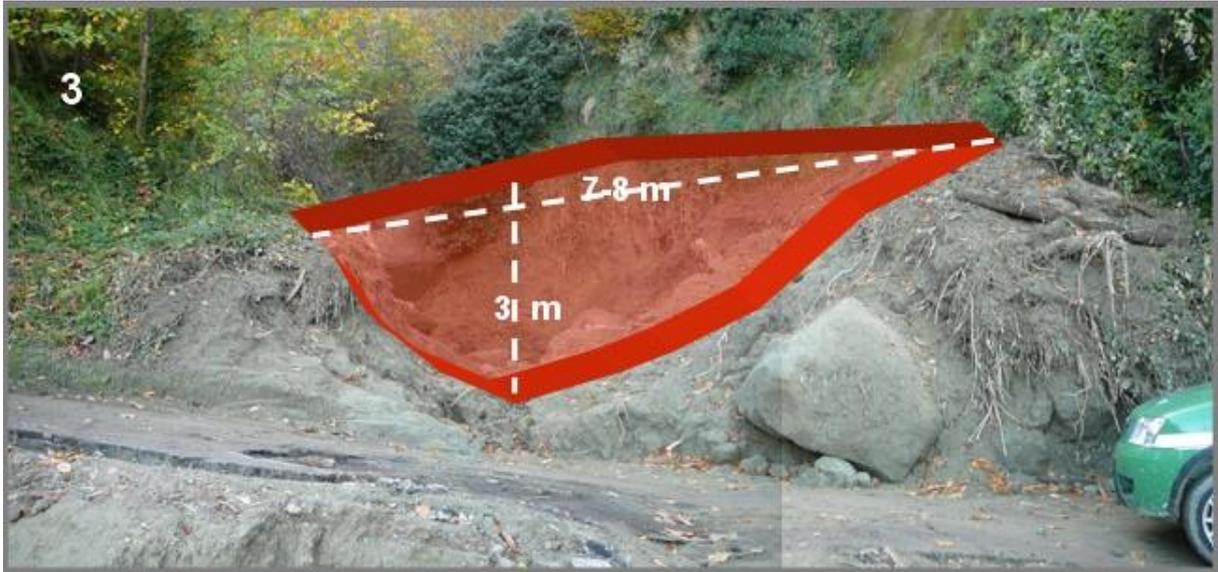
Alla base del versante settentrionale del Monte Epomeo, dove inizia la Cava Sinigallia, si sono riscontrate le tracce del transito della colata di fango (figura 17) ed è stato possibile accertare che il flusso fangoso rapido si è innescato nella parte montana del bacino ed ha invaso la Cava Sinigallia con una portata e velocità considerevole percorrendola rapidamente fino allo sbocco

I rapidi flussi fangosi si sono progressivamente accresciuti inglobando i sedimenti sciolti, la vegetazione e i massi lapidei presenti negli alvei dei valloni fino ad immettersi nelle due citate cave con portate e velocità considerevoli (figura 17).

Figura 17: Evidenza del transito della colata di fango alla base del versante settentrionale del Monte Epomeo nella zona nella quale inizia la Cava Sinigallia. La sezione occupata dalla colata di fango è di circa 10 metri quadrati; valutando la velocità massima compresa tra 10 e 30 m/sec, la portata massima varierebbe da 100 a 300 mc/sec.

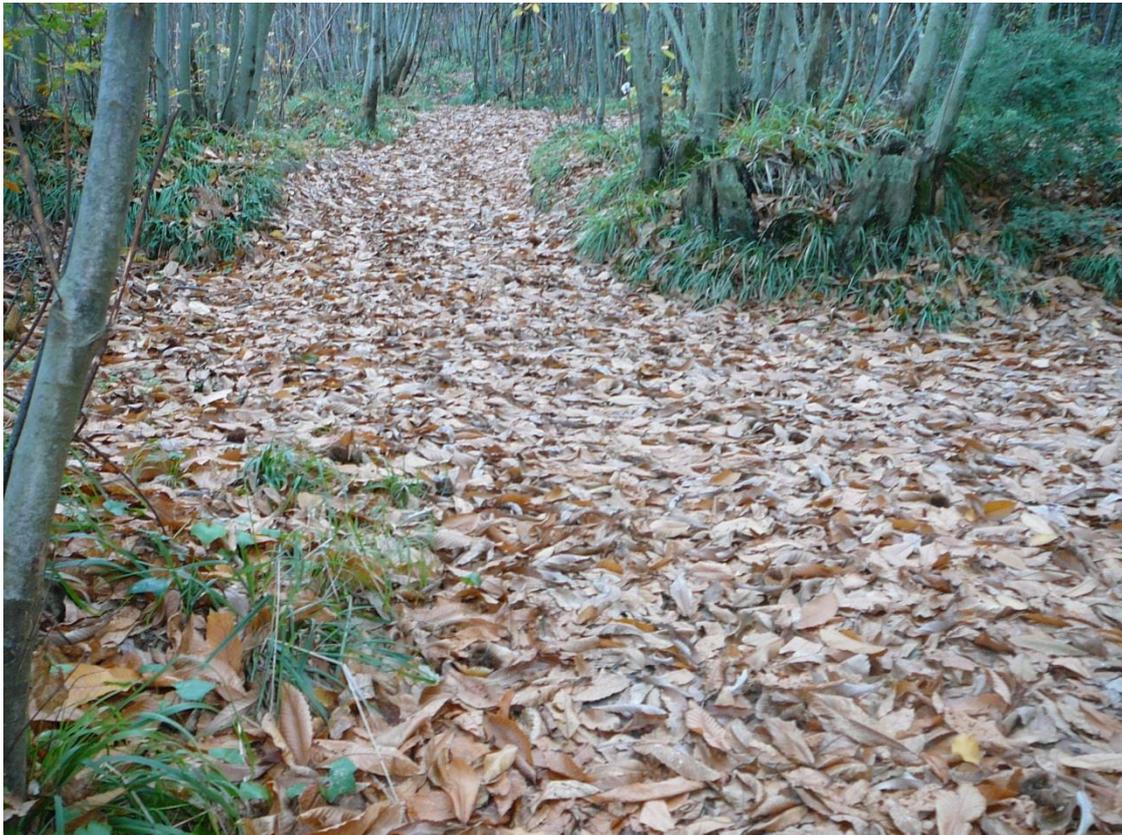
I rilievi hanno consentito di accertare che il versante settentrionale del Monte Epomeo non è stato interessato da erosione del suolo provocata da deflusso superficiale che è stato praticamente assente (figura 18).

Figura 18: Evidenza della mancanza di erosione del suolo alla base del versante settentrionale boscato del Monte Epomeo.

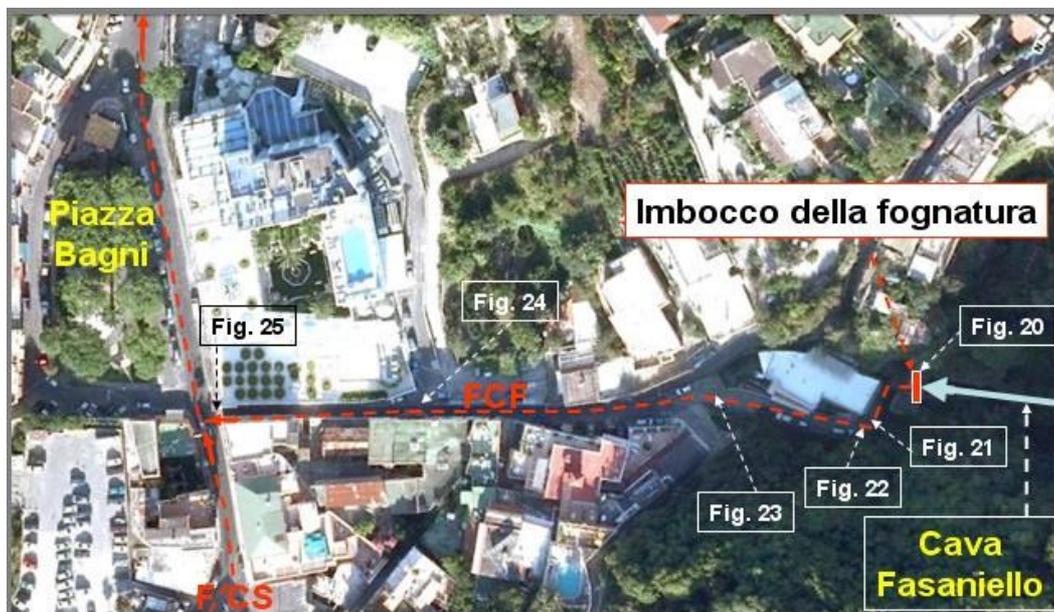
Lungo la Cava Fasaniello si è incanalata l'altra colata rapida che ha invaso Piazza Bagni (figura 19). Come si nota nella figura 19 (nella quale sono indicati i siti illustrati nelle figure da 20 a 25), l'alveo della Cava si immette in una fognatura (FCF) che poi scorre al di sotto della strada urbana immettendosi in quella proveniente dalla Cava Sinigallia (FCS).

Figura 19: Evidenza della assurda immissione della Cava Fasaniello nella fognatura; tale "storica" inadeguata sistemazione ha determinato le premesse strutturali per le invasioni, più o meno catastrofiche, delle strade urbane e di Piazza Bagni da parte di colate rapide di fango e detriti. E' evidente che tale inconcepibile (alla luce dei ripetuti disastri idrogeologici) assetto non è facilmente risolvibile senza l'attuazione di interventi costosi.

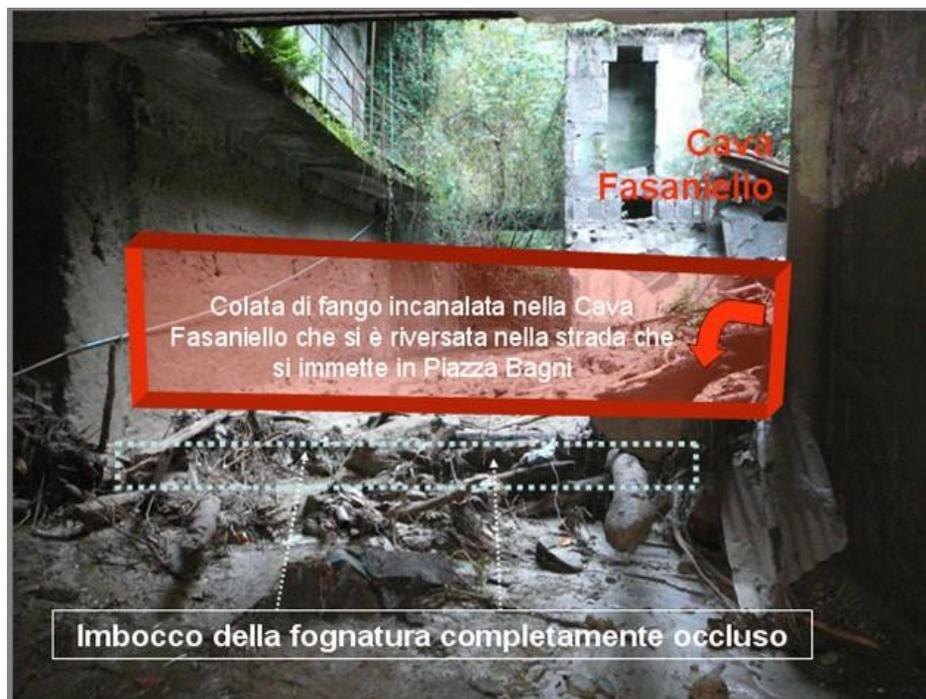
Figura 20: Evidenza dell'inadeguatezza dell'imbocco della fognatura che è stato completamente intasato da tronchi

d'albero e massi lapidei appena il fronte della colata vi è passato sopra.

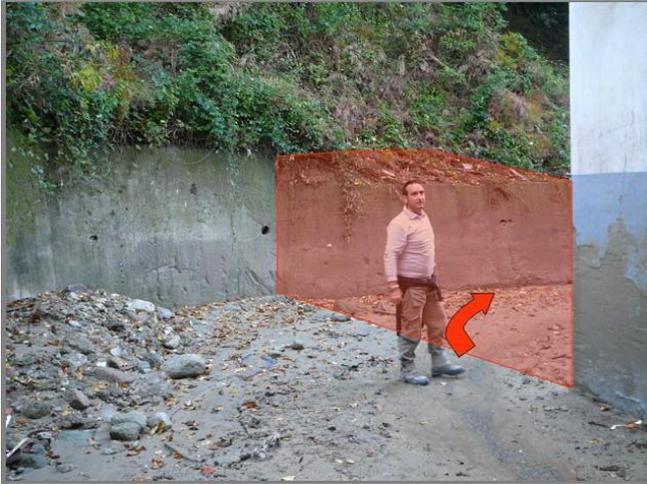
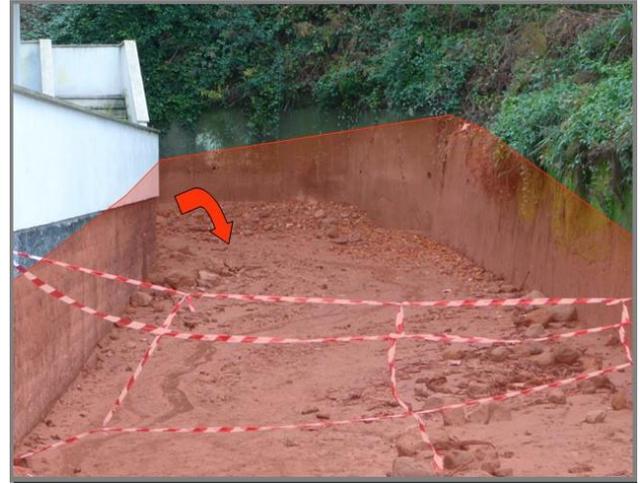
Figure 21 e 22: Impronta della colata nella strada che lambisce un edificio.

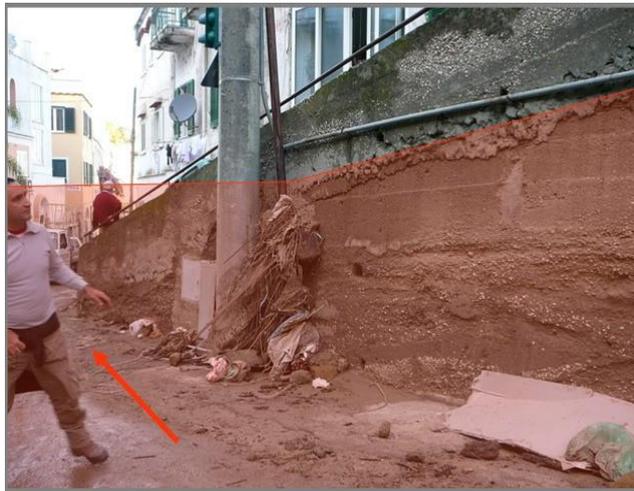
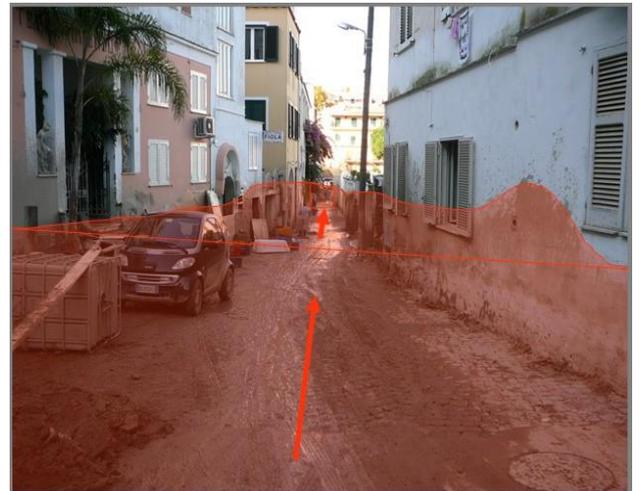
Figure 23 e 24: Impronta della colata nella strada e sulle pareti degli edifici lungo la strada che si immette in Piazza Bagni.

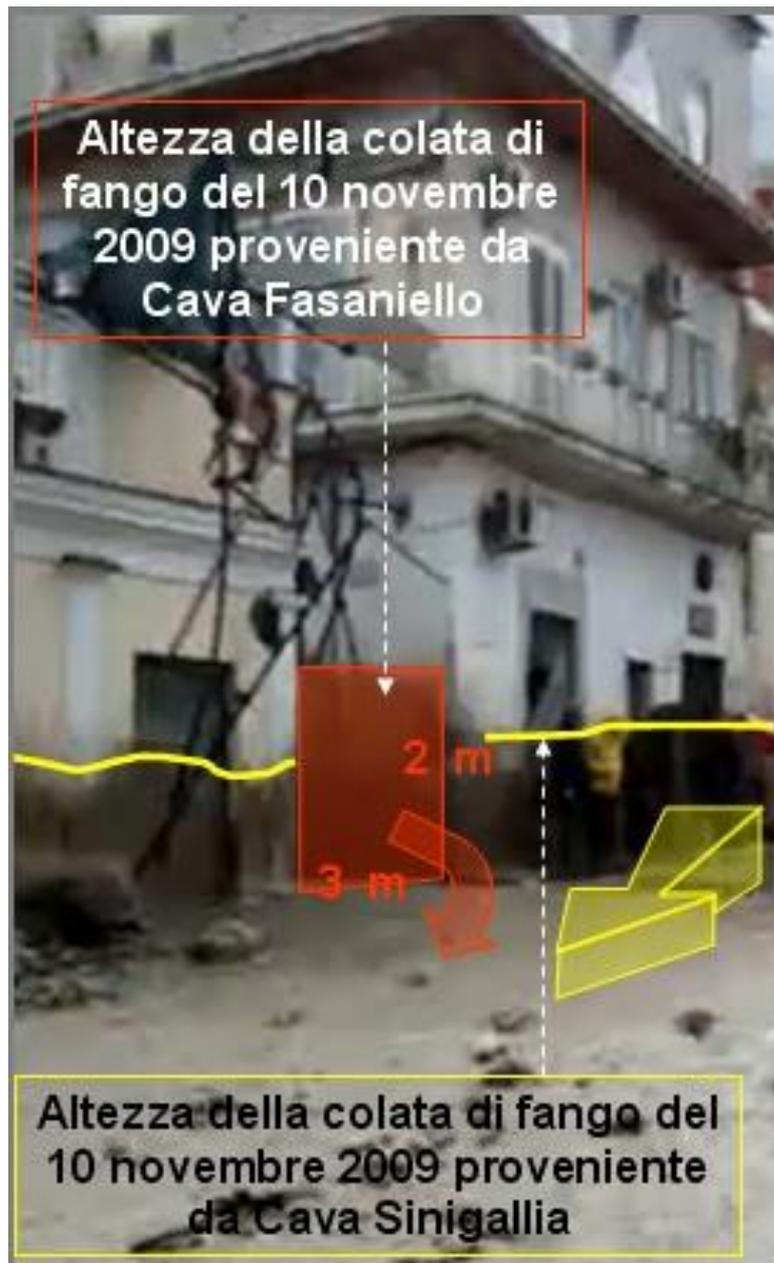
Figura 25: Immissione in Piazza Bagni della colata proveniente da Cava Fasaniello mentre stava già transitando la colata proveniente da Cava Sinigallia (in base a testimonianze dei cittadini).

La sezione occupata dai due flussi fangosi all'imbocco delle strade è simile (6 e 7 metri quadrati rispettivamente per la colata di Cava Fasaniello e quella di Cava Sinigallia). Valutando velocità variabili da 10 a 30 m/sec ne discende che la loro portata può essere variata da 60-70 mc/sec a 180-210 mc/sec. In Piazza Bagni i due flussi si sarebbero parzialmente sovrapposti.

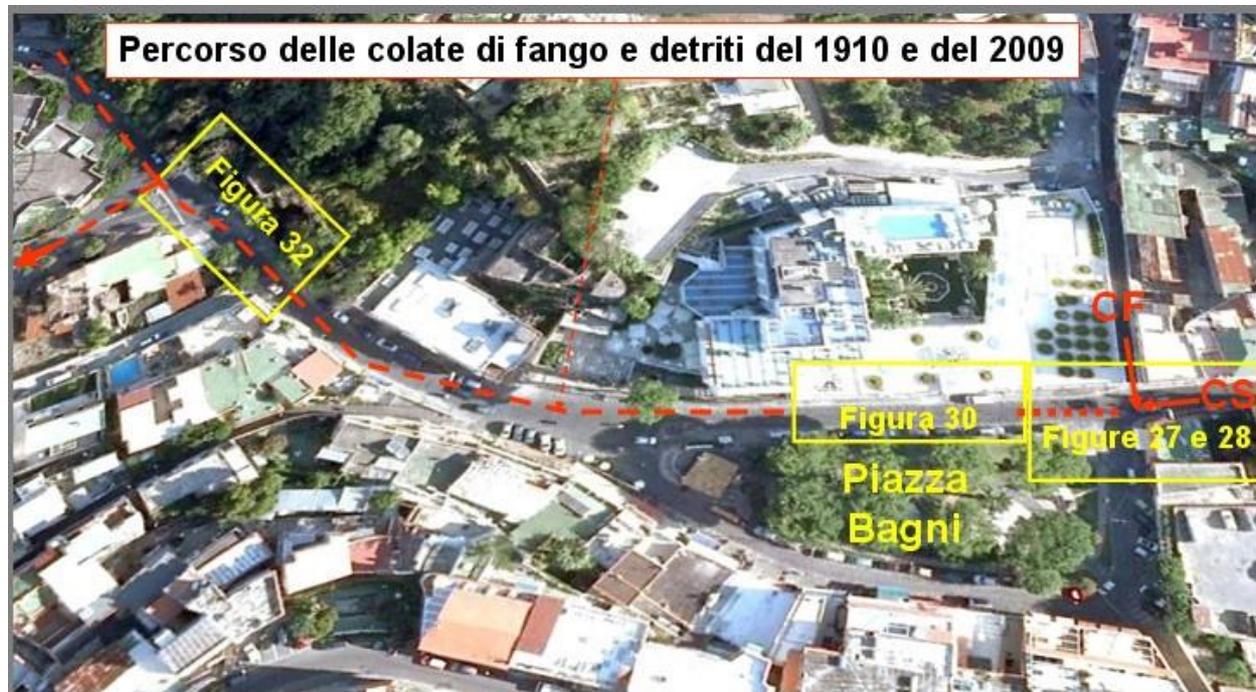
Figura 26: Effetti delle colate di fango e detriti del 1910 e 2009 in Piazza Bagni. CF e CS: indicano rispettivamente il percorso delle colate provenienti da Cava Fasaniello e Cava Sinigallia. I riquadri gialli indicano le zone illustrate nelle figure seguenti

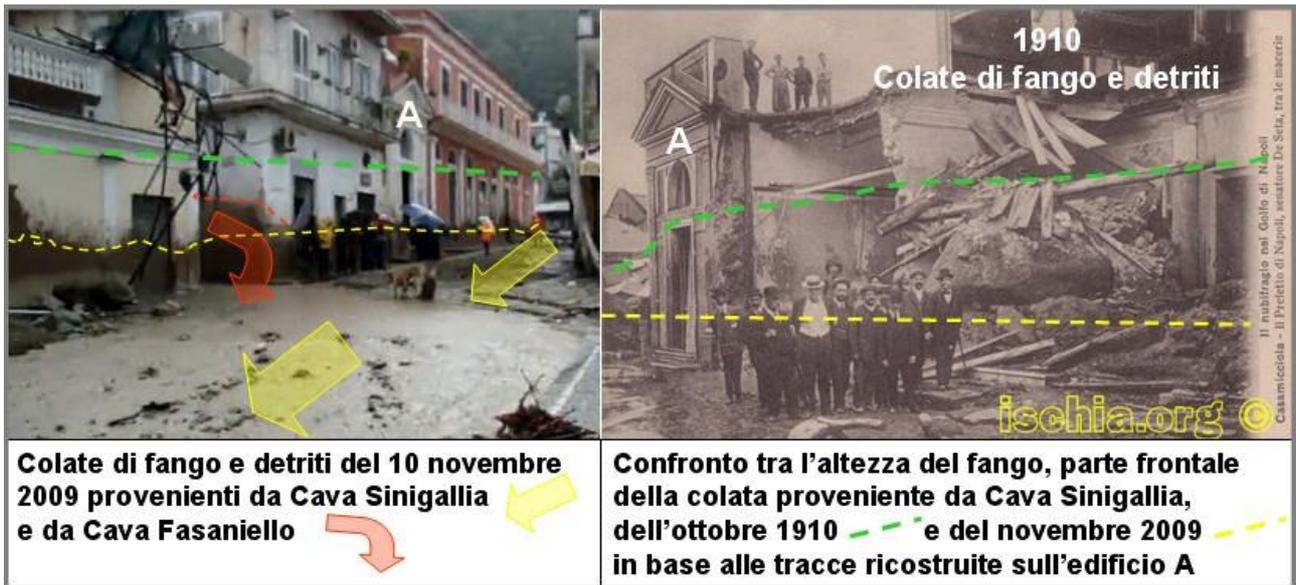
Figura 27: A destra sono illustrati gli effetti delle colate del 1910 sugli edifici adiacenti alla chiesetta indicata con la lettera A individuata anche nella foto a sinistra. Le tracce dell'altezza raggiunta dai flussi evidenziano che l'evento del 1910 fu molto più devastante di quello recente del 10 novembre 2009.
