Associazione Ingegneri Ischia

**CASAMICCIOLA, ottobre 1910 e novembre 2009:
due disastri idrogeologici a confronto.**

E ora, che fare?

DI FRANCO ORTOLANI

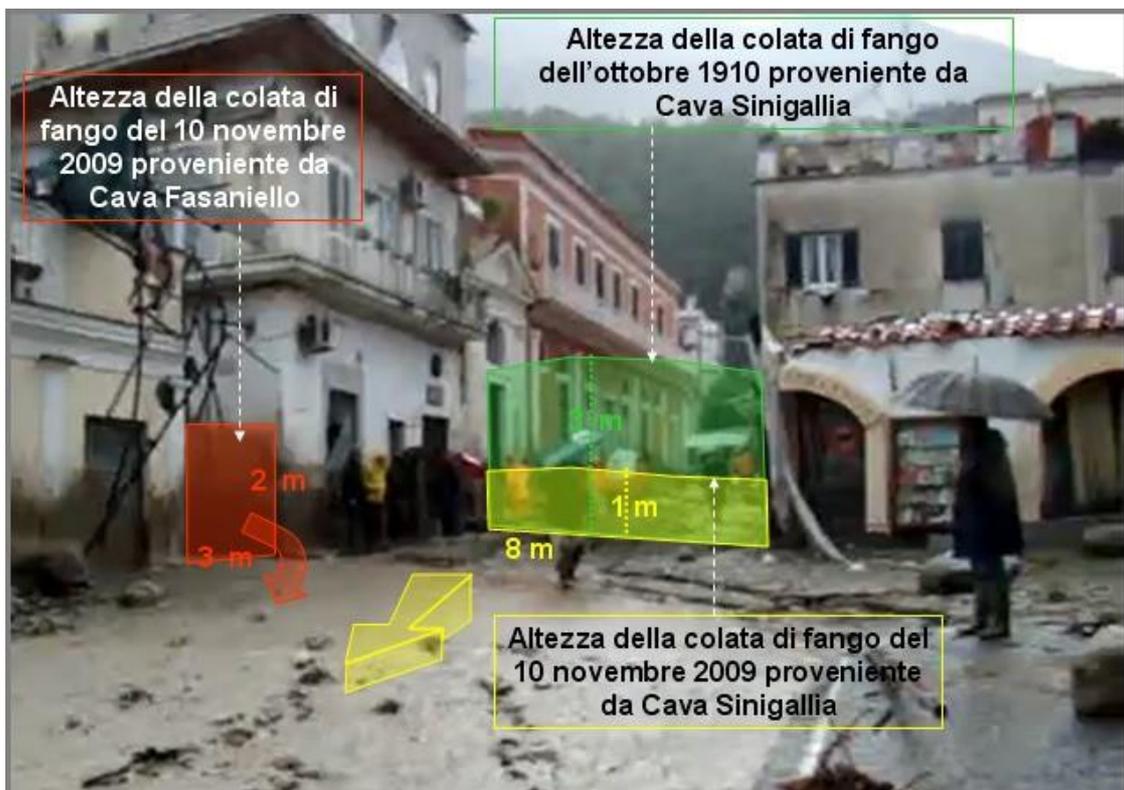
Figura 28: Ricostruzione dell'altezza dei flussi fangosi delle colate del 10 novembre 2009 e del 24 ottobre 1910.

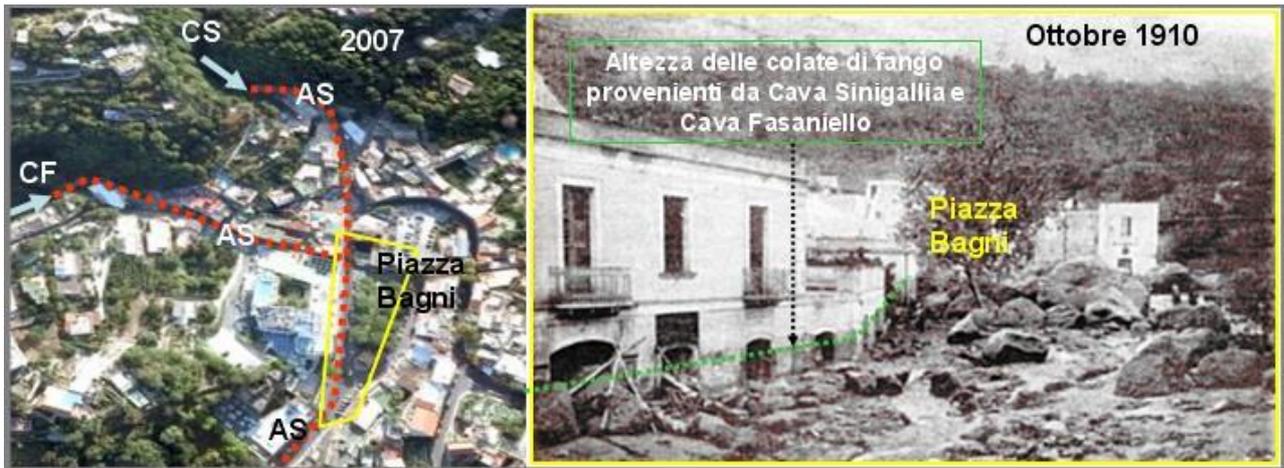
Figura 29: Il riquadro giallo nella foto a sinistra individua l'area rappresentata nella foto di destra che illustra l'accumulo di fango e grandi massi lapidei trasportati e accumulati dai flussi fangosi provenienti da Cava Fasaniello e Cava Sinigallia.

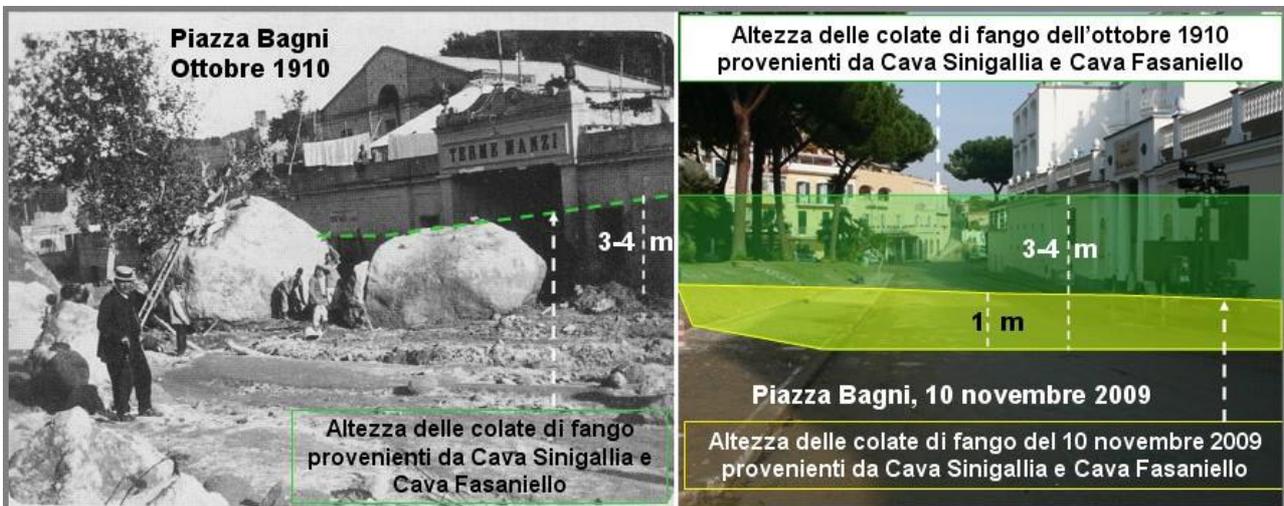
Figura 30: La foto a sinistra illustra gli enormi massi depositi in Piazza Bagno e la traccia dell'altezza del flusso fangoso alto circa 3-4 m. Nella foto a destra è stata ricostruita l'altezza del flusso fangoso del 10 novembre 2009 e del 24 ottobre 1910.

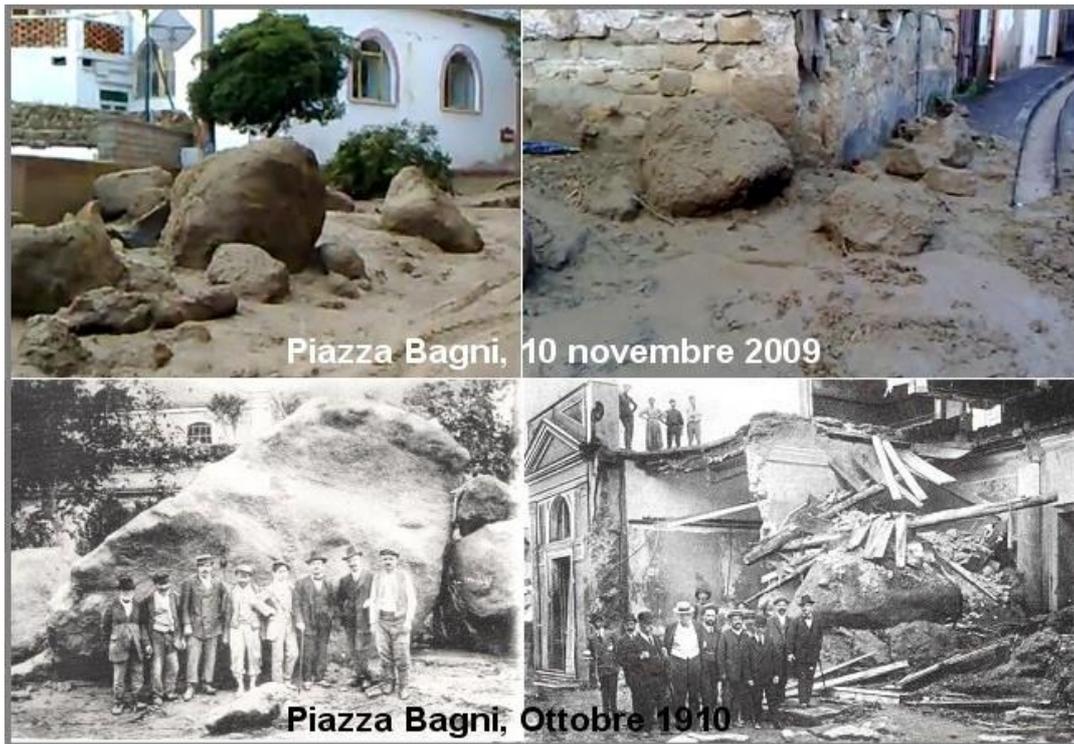
Figura 31: Confronto la le dimensioni dei massi lapidei trasportati in Piazza Bagni dai flussi fangosi del 24 ottobre 1910 (foto in basso) e del 10 novembre 2009 (foto in alto).

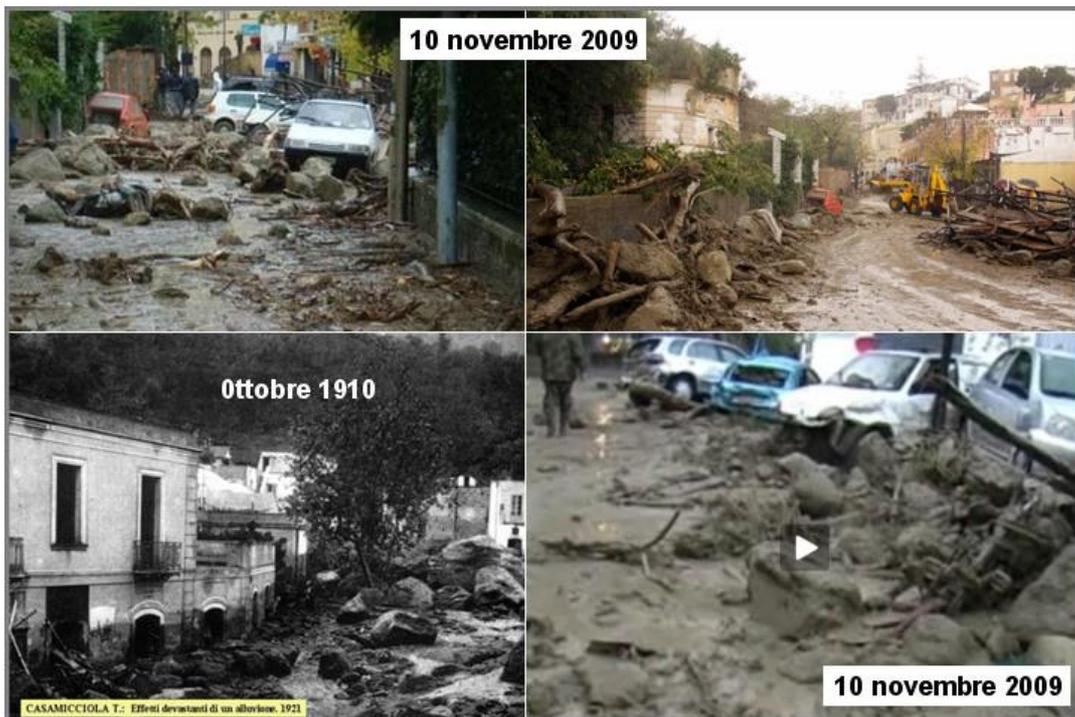
Figura 32: Correlazione tra gli effetti delle colate del 10 novembre 2009 e del 24 ottobre 1910 a valle di Piazza Bagni.

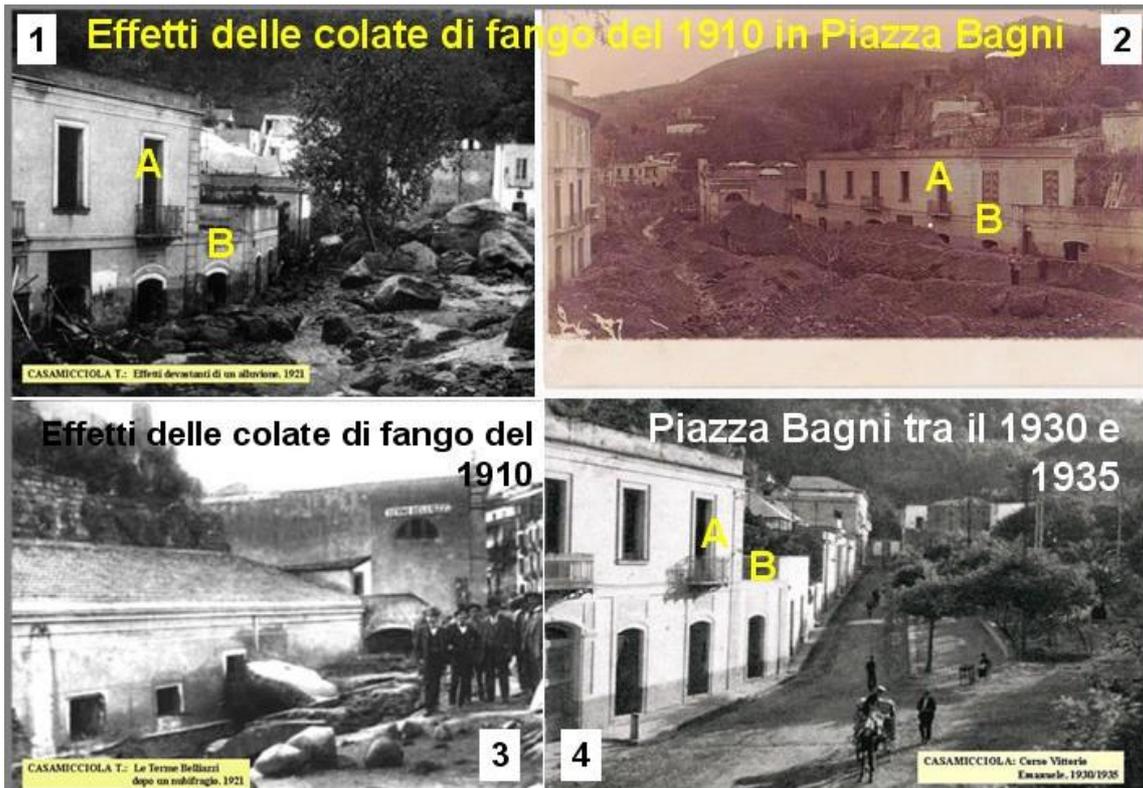
Figura 33: Effetti delle colate del 24 ottobre 1910 in Piazza Bagni. Le lettere A e B individuano gli stessi edifici

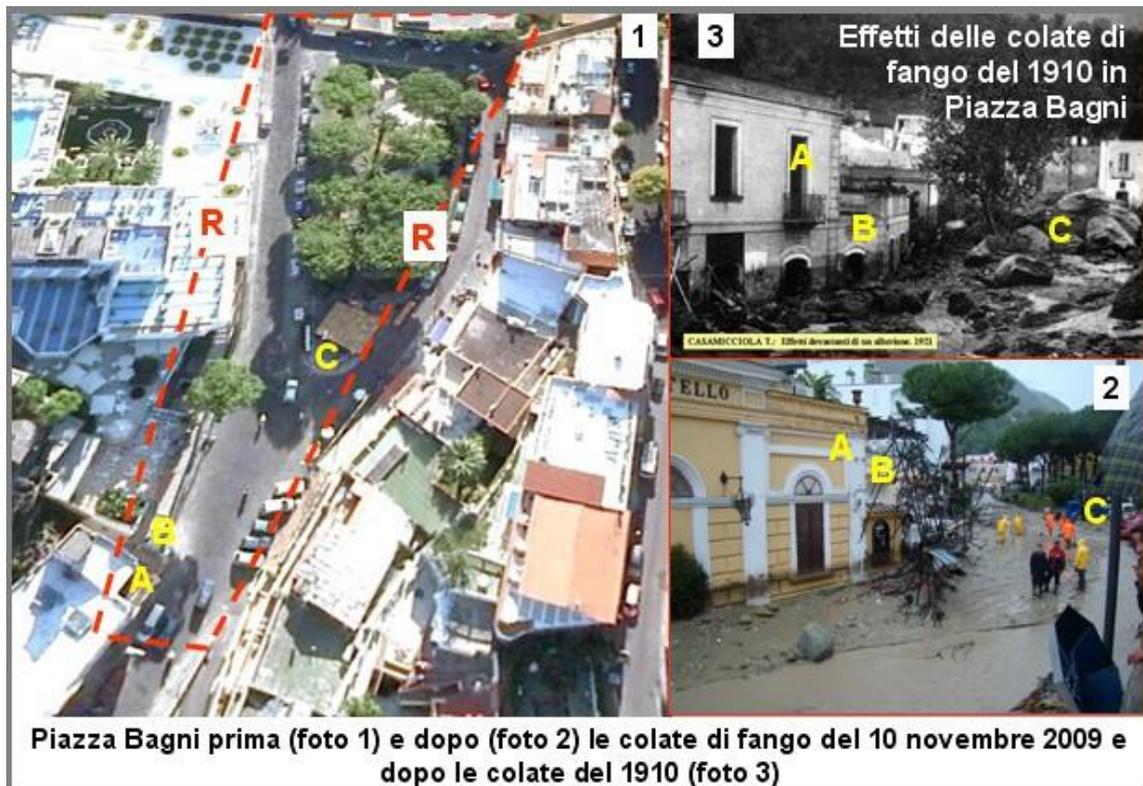
Figura 34: Correlazione tra gli effetti delle colate del 10 novembre 2009 (foto in basso a destra) e del 24 ottobre 1910 (foto in alto a destra) nella parte bassa di Piazza Bagni.

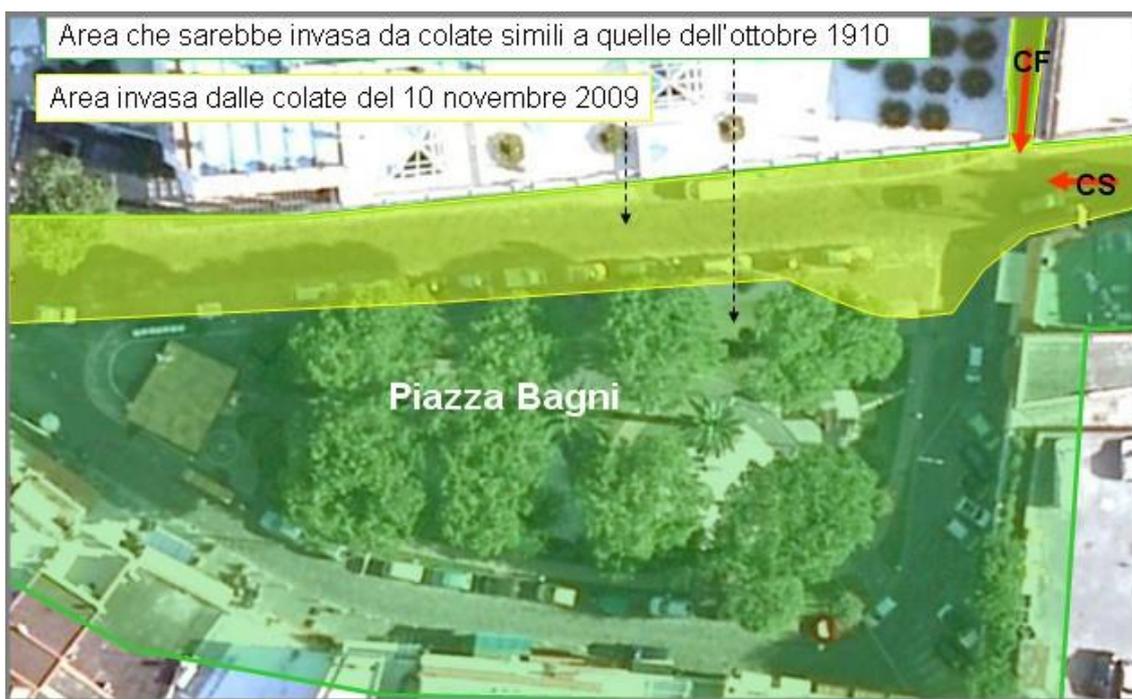
Figura 35

Utilizzando i dati disponibili è possibile delimitare l'area di Piazza Bagni invasa da fango e detriti il 10 novembre 2009 e ricostruire la parte che può essere stata devastata dall'evento, molto più potente, del 24 ottobre 1910 e che potrebbe ancora essere invasa da eventuali futuri eventi di potenza simile (figura 35).

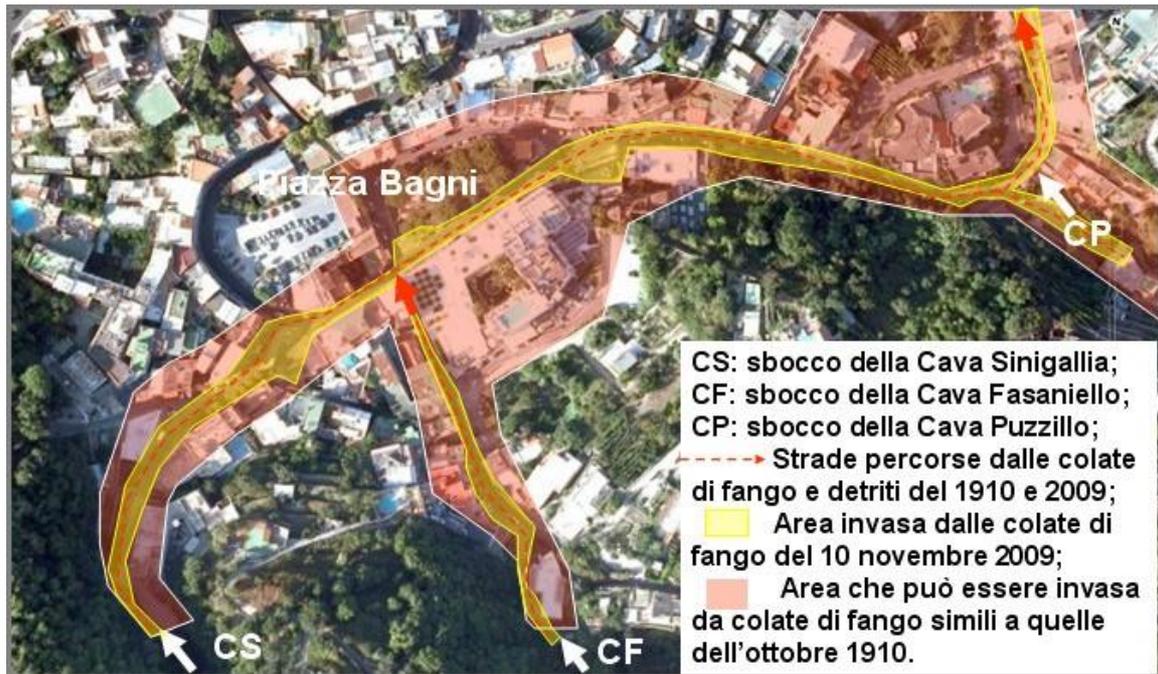
Figura 36

Sempre in base ai dati relativi agli effetti delle colate di fango è possibile delimitare l'area che è caratterizzata da rischio idrogeologico elevato dallo sbocco delle Cave Fasaniello e Sinigallia fino a valle della Piazza Bagni dove si ha anche la confluenza di Cava Puzzillo (figura 36).

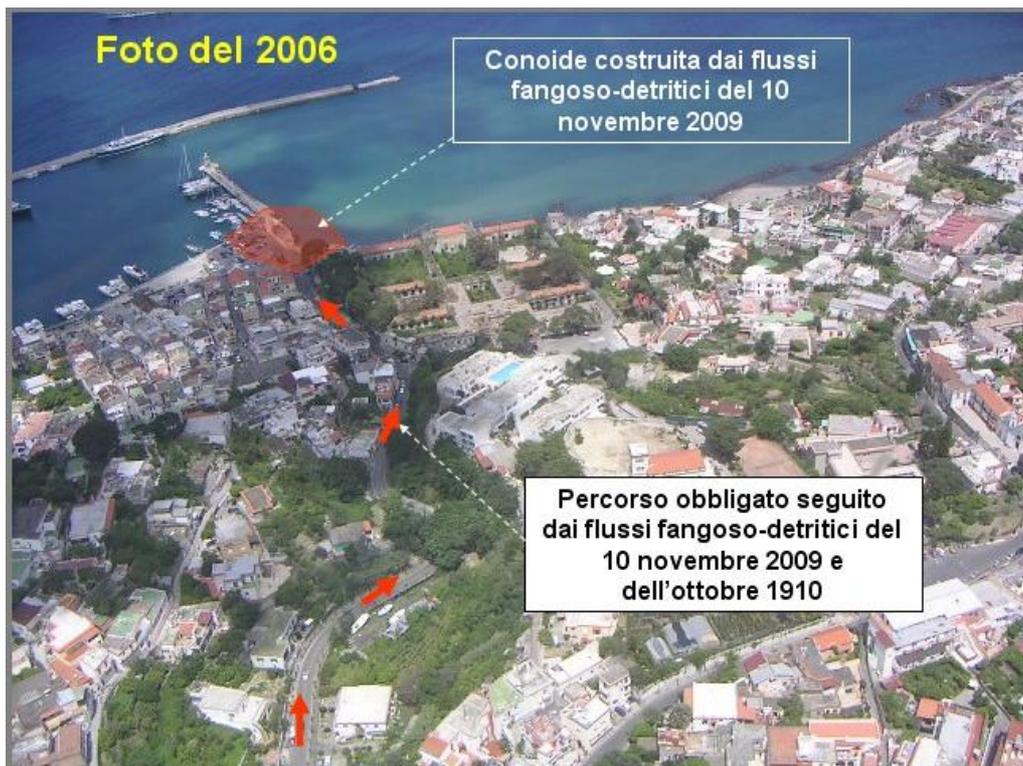
Figura 37: Conoide di detriti vari costruita dal flusso fangoso del 10 novembre 2009 nella zona del Porto di Casamicciola.

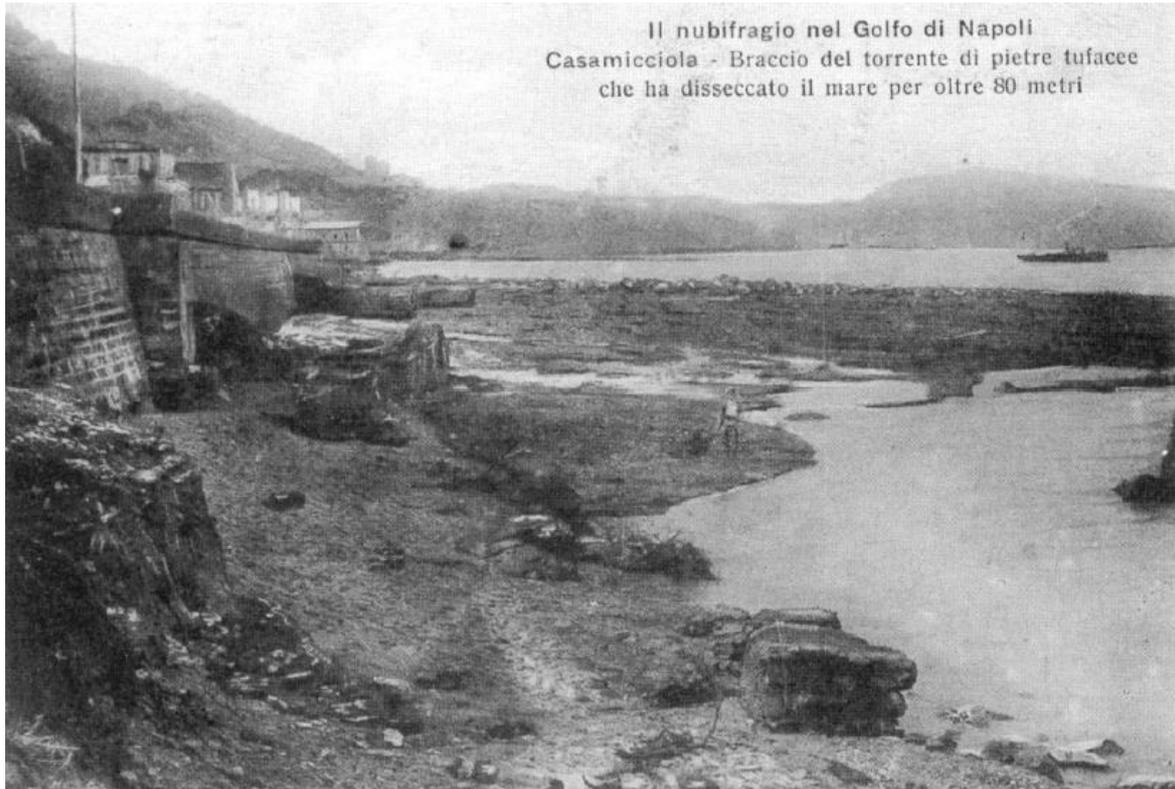
Figura 38: Conoide di detriti vari costruita dal flusso fangoso del 24 ottobre 1910 nella zona del Porto di Casamicciola.

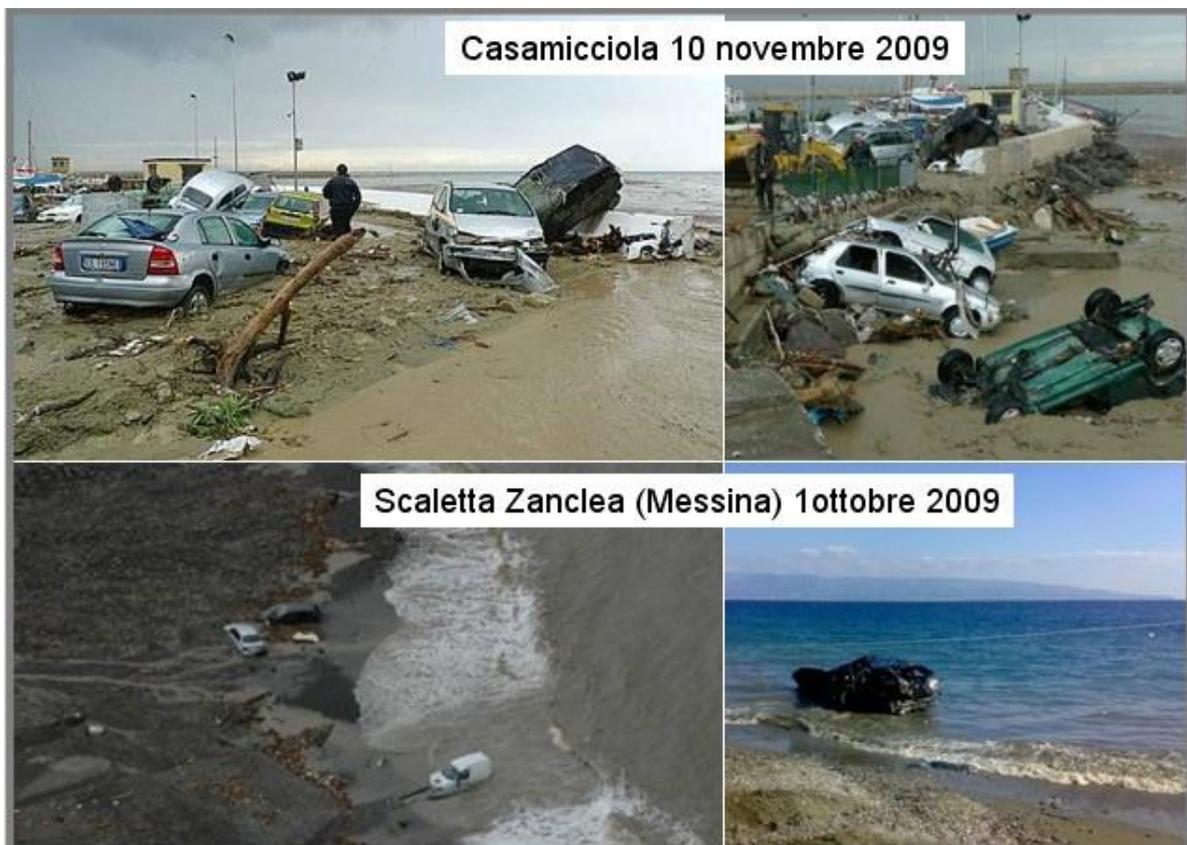
Figura 39: Confronto tra gli effetti sulla costa a Casamicciola e Scaletta Zanclea.

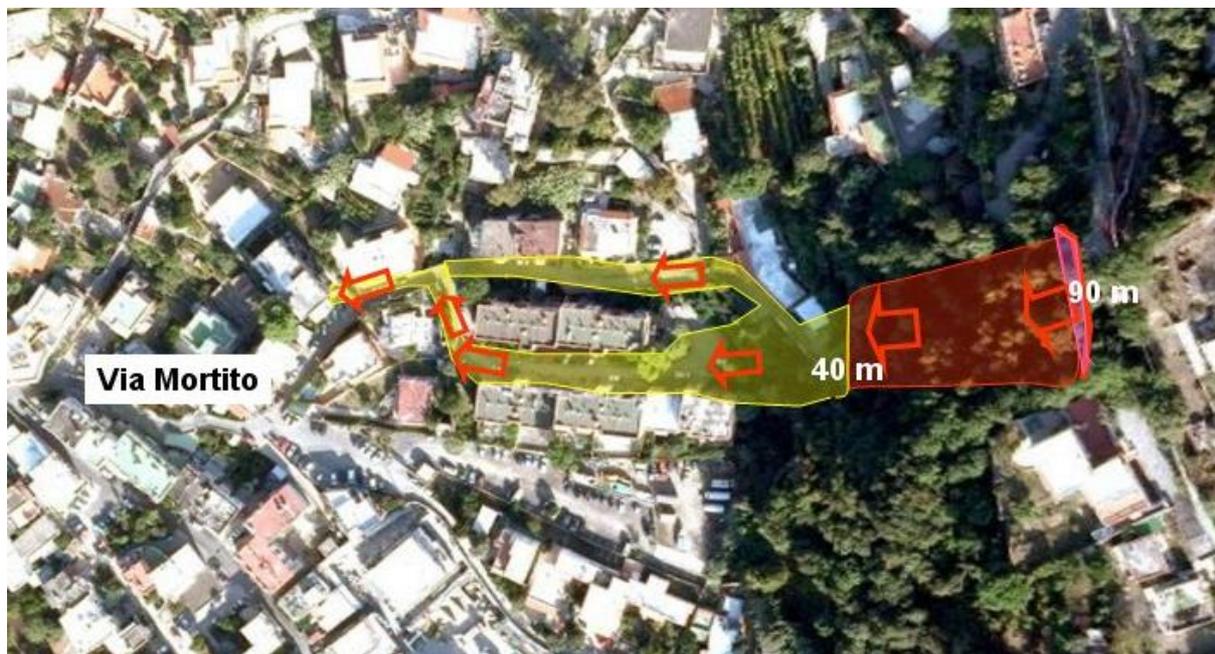
Oltre agli eventi franosi prima descritti, le piogge del 10 novembre 2009 hanno causato centinaia di dissesti superficiali tipo colata di fango lungo i versanti ripidi aventi dislivelli, tra la sommità e la base, di alcune decine di metri. Tra questi, quello più importante si è verificato in località Mortito (figure 1 e 2) lungo una scarpata di circa 50 m di altezza (figura 40, 41 e 420).

Figura 40: La colata rapida di fango verificatasi in località Mortito. L'area indicata con il rosa trasparente individua l'area d'innescò della frana e l'area in rosso trasparente la zona di scorrimento e accrescimento della colata che ha inglobato suolo, vegetazione parte del substrato costituito da piroclastici sciolte. L'area in giallo trasparente individua la zona interessata da scorrimento e accumulo di fango e detriti.

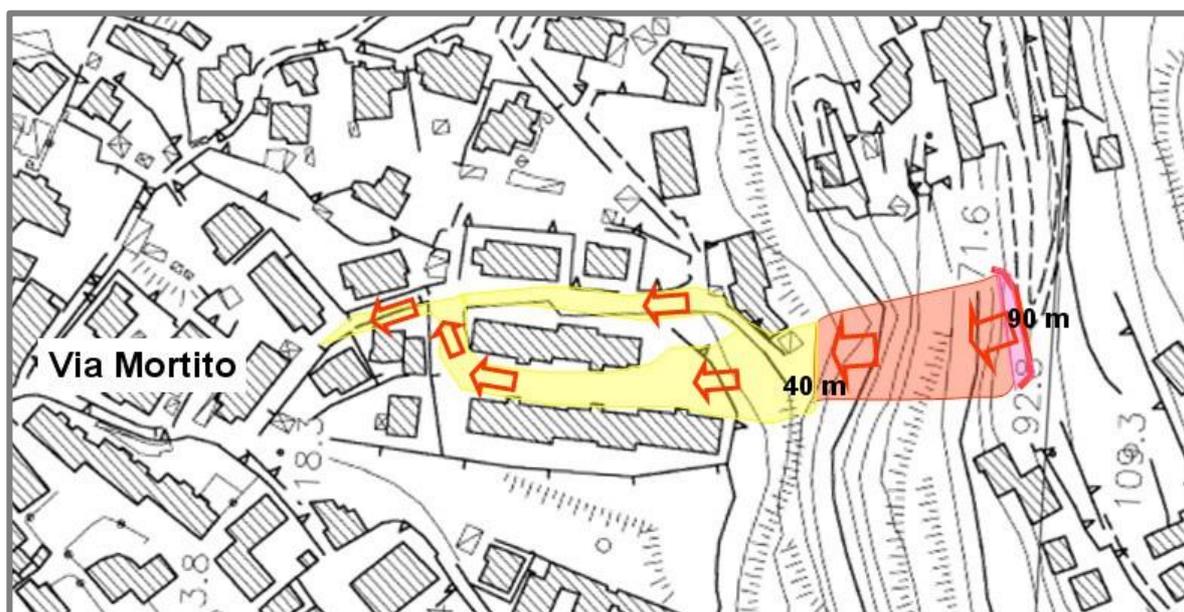
Figura 41: La colata rapida di fango verificatasi in località Mortito riportata su carta topografica in scala 1:5000.

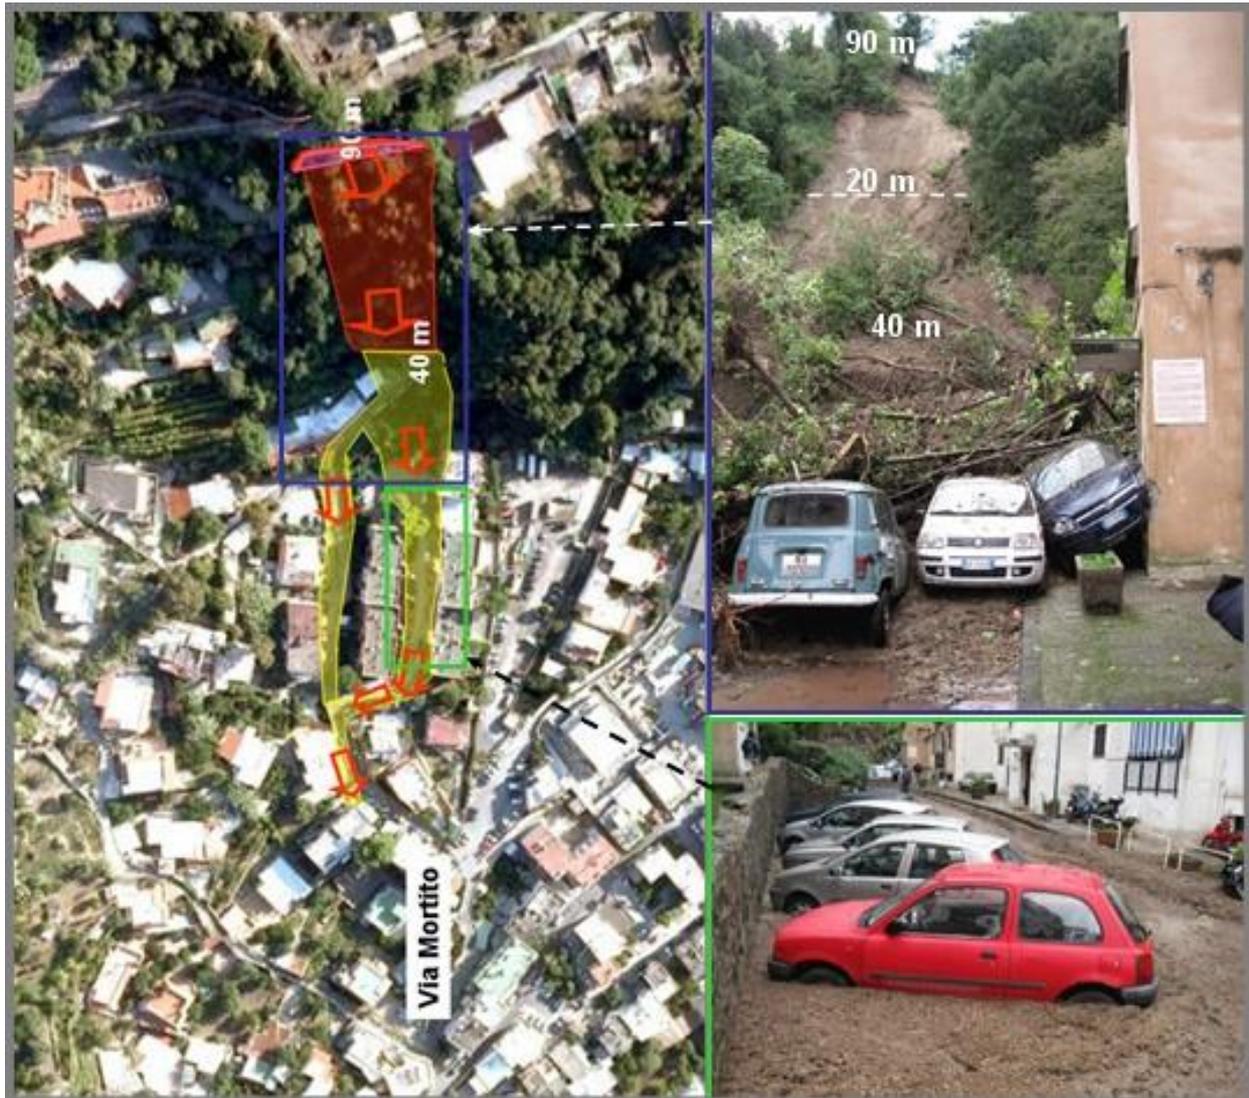
Figura 42: La colata rapida di fango verificatasi in località Mortito. Le foto a destra illustrano gli effetti rilevati nei riquadri blu e rosso della foto a sinistra.
