IL PIANO DEGLI INTERVENTI PER LA MITIGAZIONE DEL RISCHIO IDROGEOLOGICO DELL'ISOLA D'ISCHIA

IL RILIEVO DEL DANNO DEGLI EDIFICI DI CASAMICCIOLA, IL RUOLO DEI PRESIDIANTI, GLI SCENARI DI RISCHIO

Prof. MARCO DI LUDOVICO

Sisma del 21 agosto 2017 - Alluvione del 26 novembre 2022

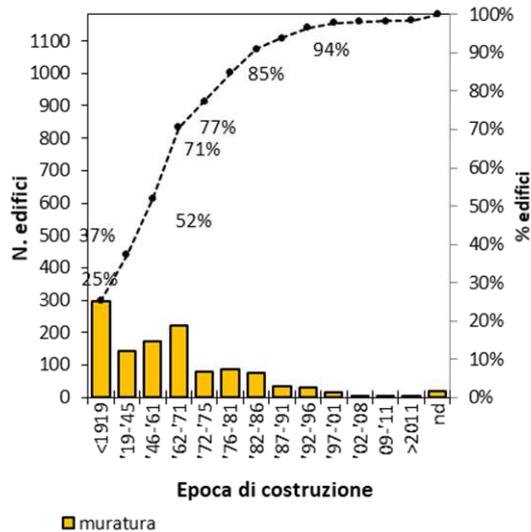
❖ 1396 edifici in muratura

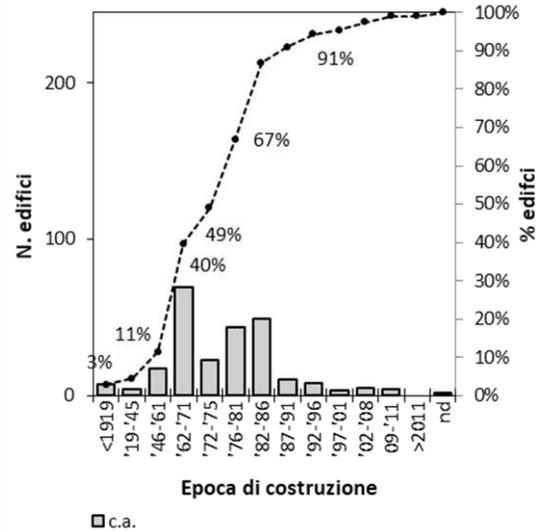
❖ 264 edifici in c.a.

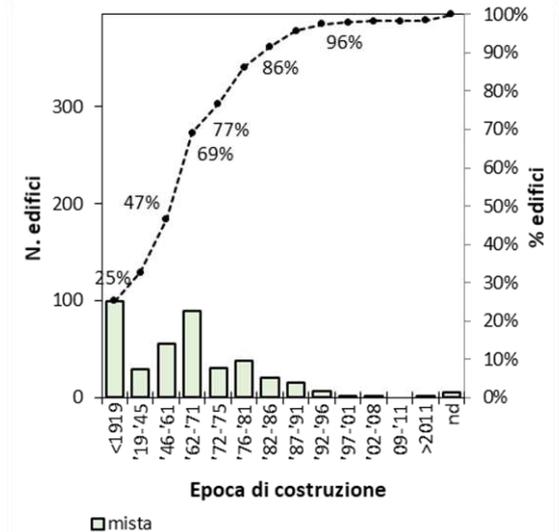
❖ 234 edifici con struttura mista

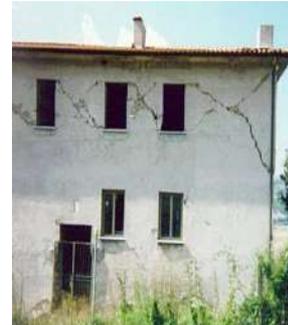
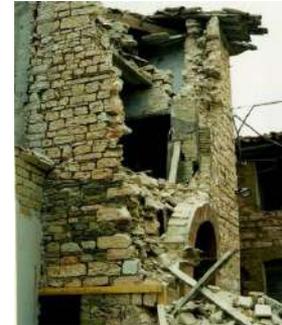
D1 Danno leggero:

è un danno che non cambia in modo significativo la resistenza della struttura e non pregiudica la sicurezza degli occupanti a causa di possibili cadute di elementi non strutturali:.

D2-D3 Danno medio grave:

è un danno che potrebbe anche cambiare in modo significativo la resistenza della struttura, senza che però venga avvicinato palesemente il limite del crollo parziale di elementi strutturali principali.

D4-D5 Gravissimo:

è un danno che modifica in modo evidente la resistenza della struttura portandola vicino al limite del crollo parziale o totale di elementi strutturali principali. Stato descritto da danni superiori ai precedenti, incluso il collasso.

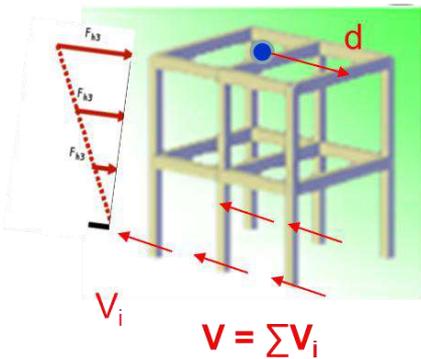
Graficizzazione della procedura per la costruzione degli spettri di risposta

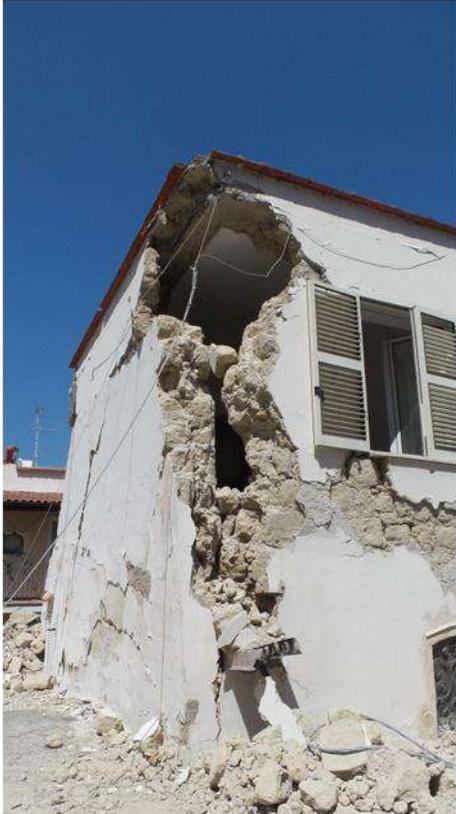
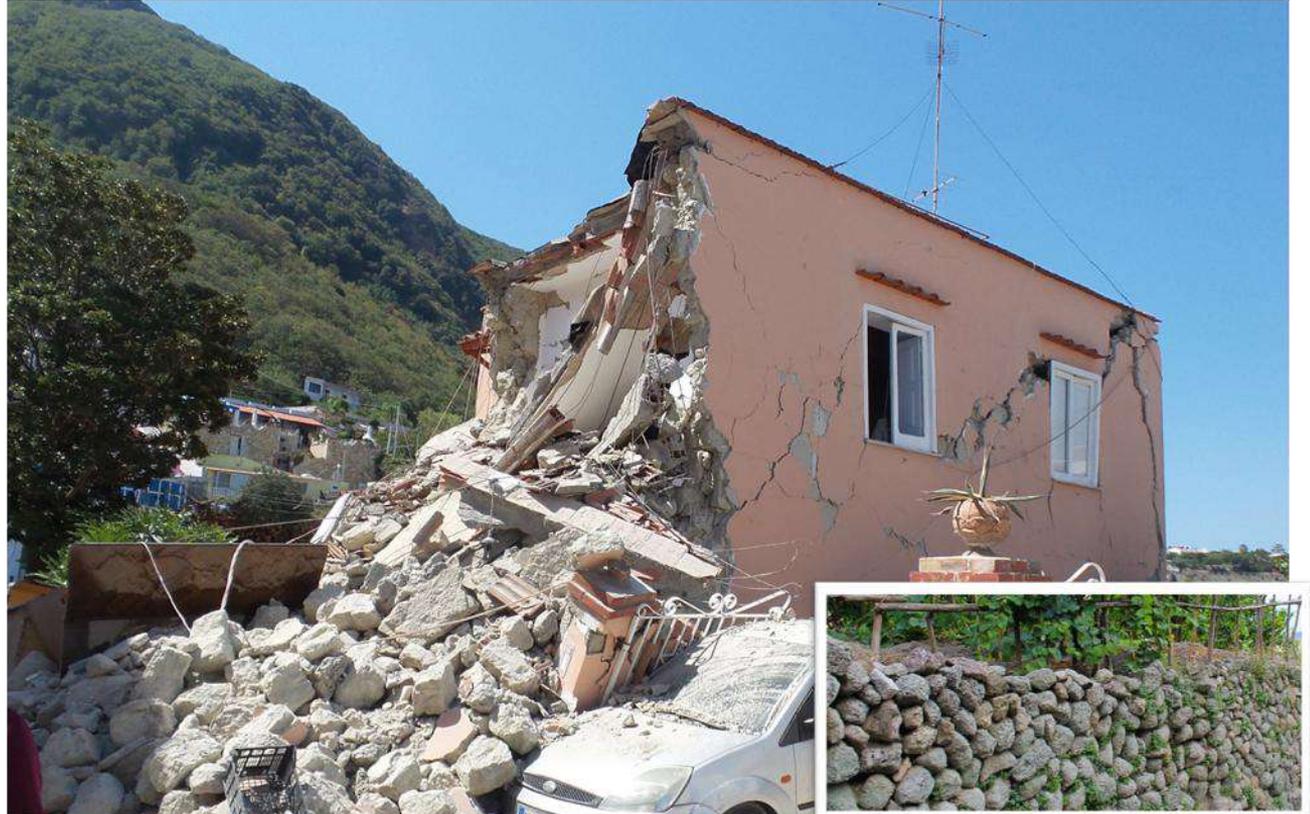
Muratura in tufo verde Ischitano – Località Piazza Maio (Casamicciola Terme)

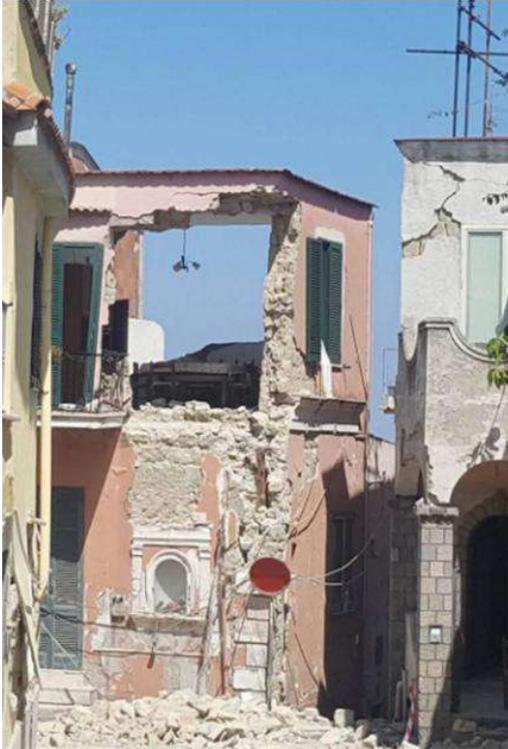
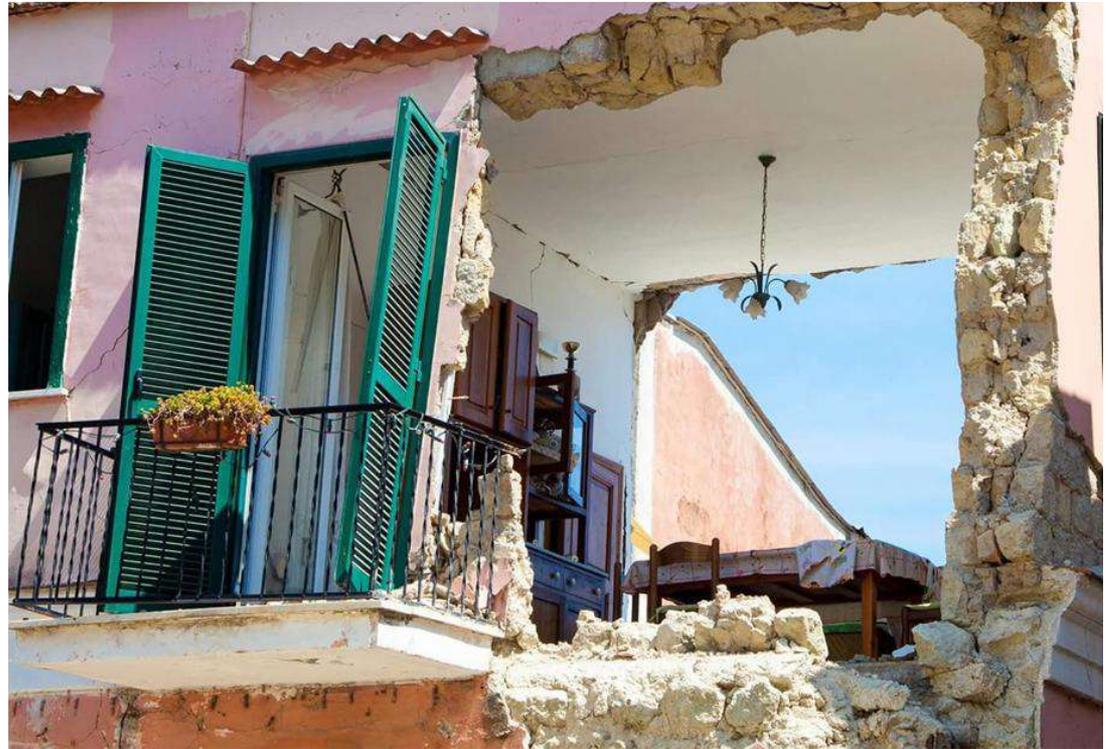
Muratura in tufo verde Ischitano – Località Piazza Maio (Casamicciola Terme)

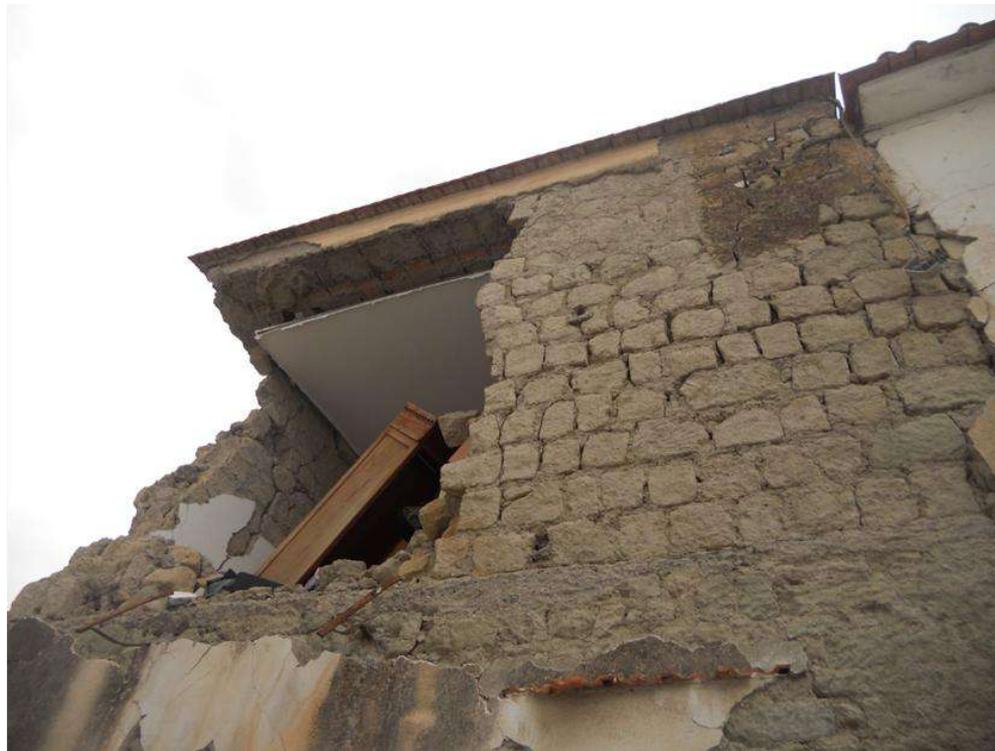
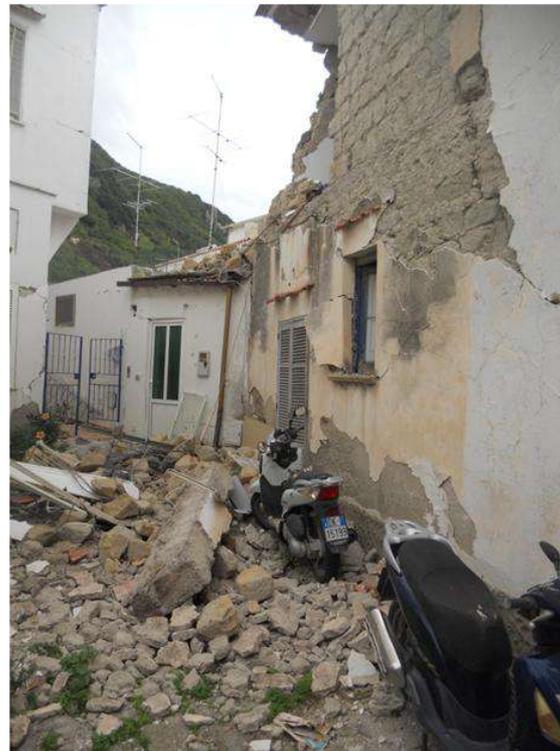
Muratura in tufo giallo – Località La Rita (Casamicciola Terme)

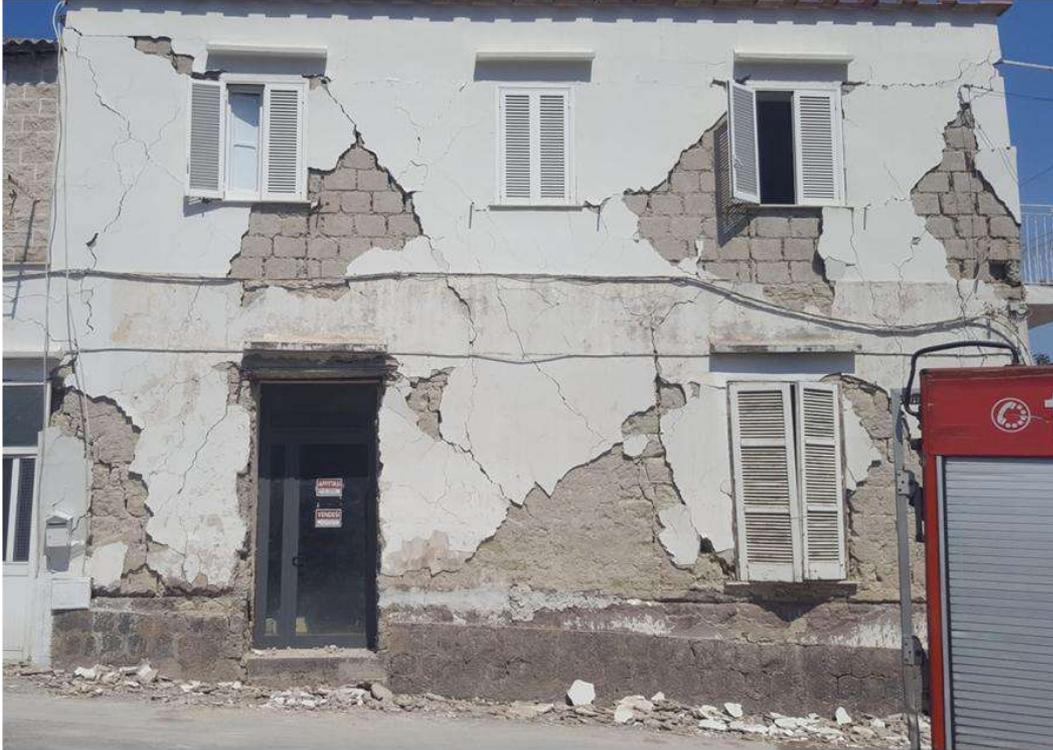
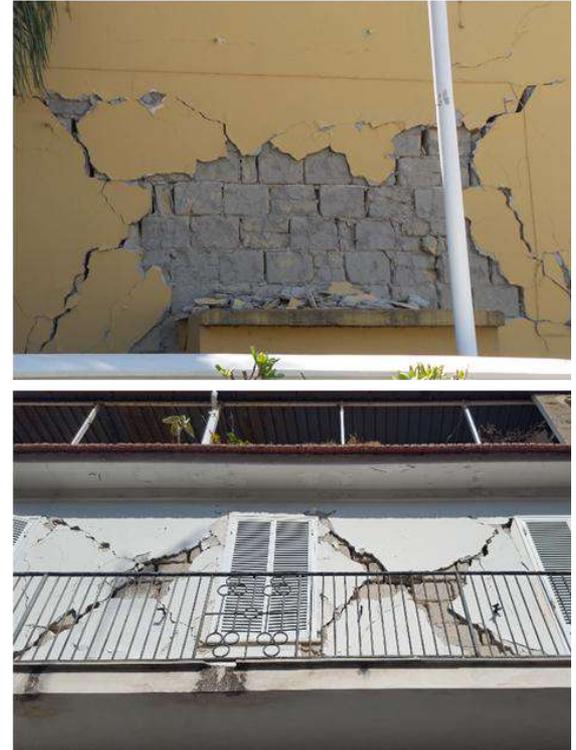
Muratura in tufo giallo– Località Piazza Maio (Casamicciola Terme)

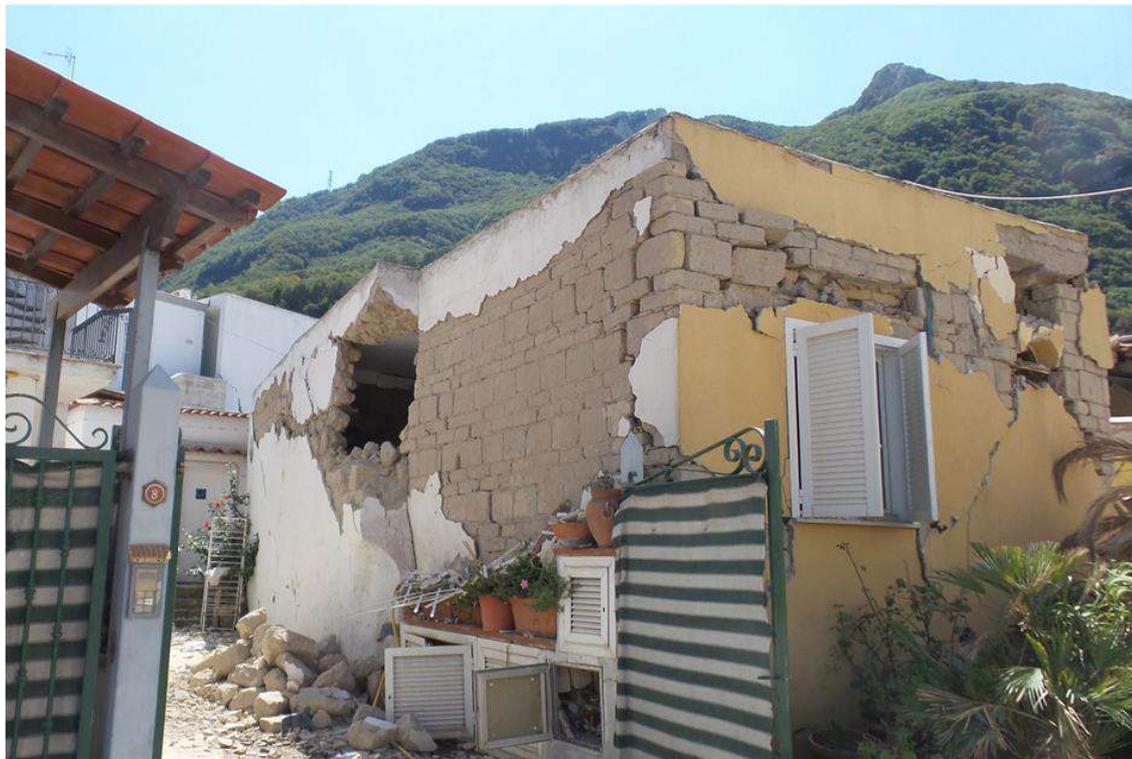
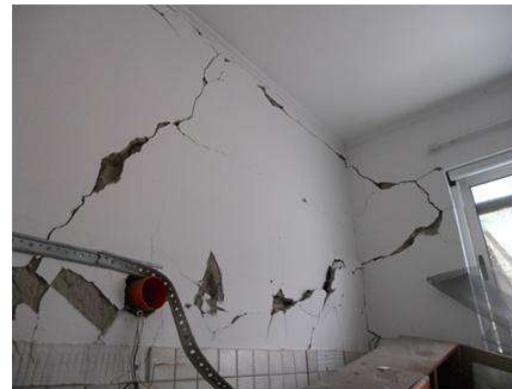
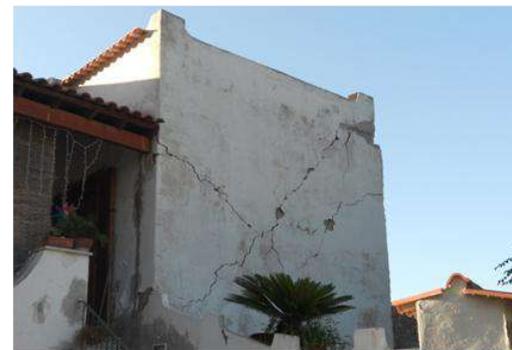
Muratura in tufo giallo– Località La Rita (Casamicciola Terme)

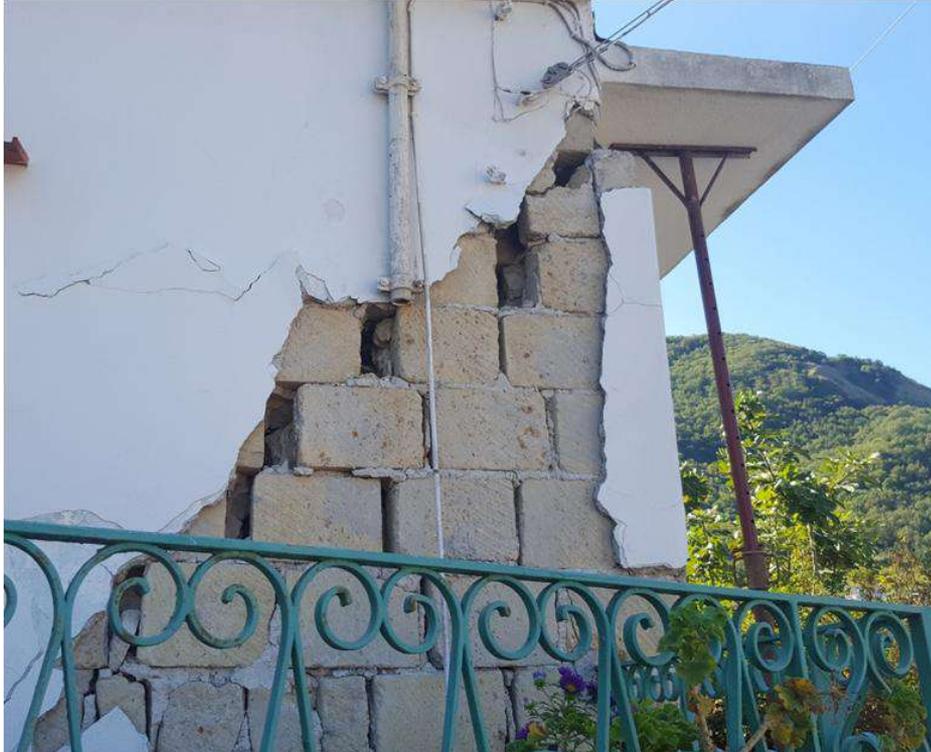
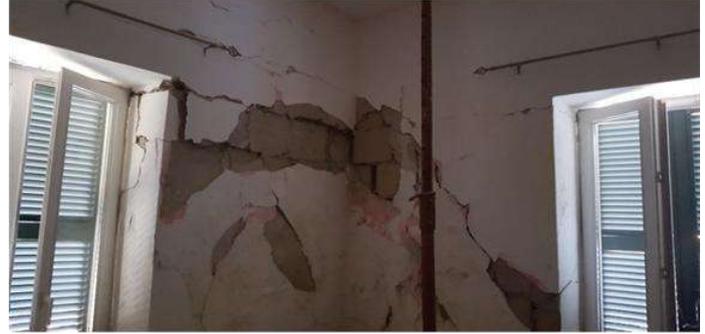
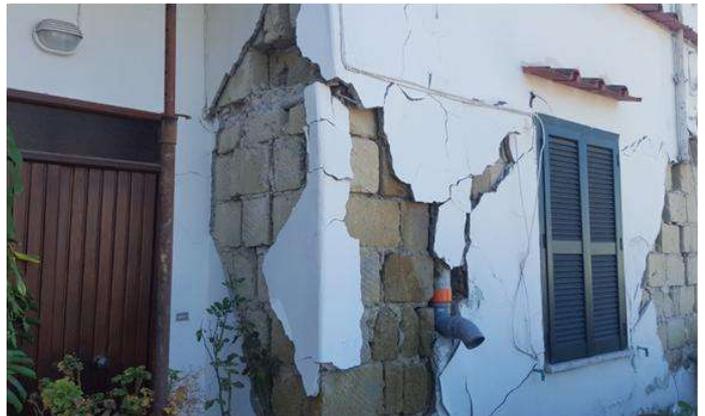
Muratura in tufo giallo- Località Via Baiola (Lacco Ameno)

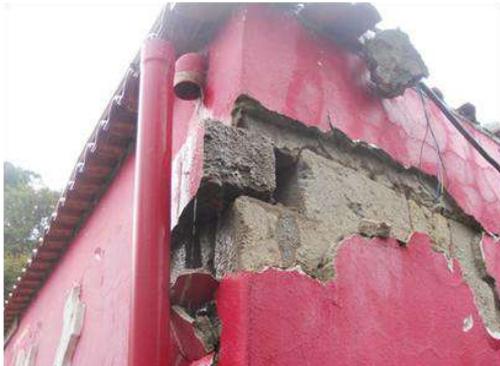
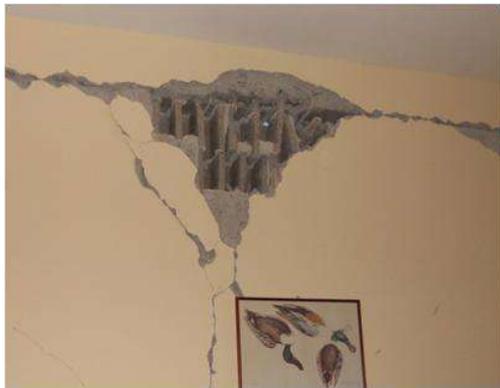
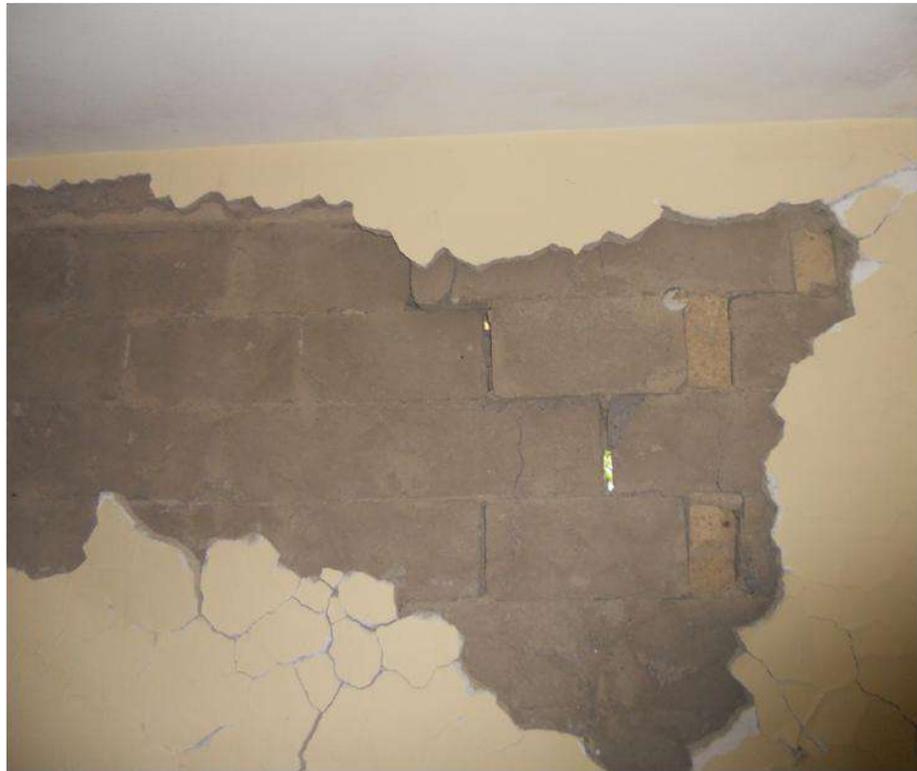
Muratura in celloblock– Località Piazza Maio (Casamicciola Terme)

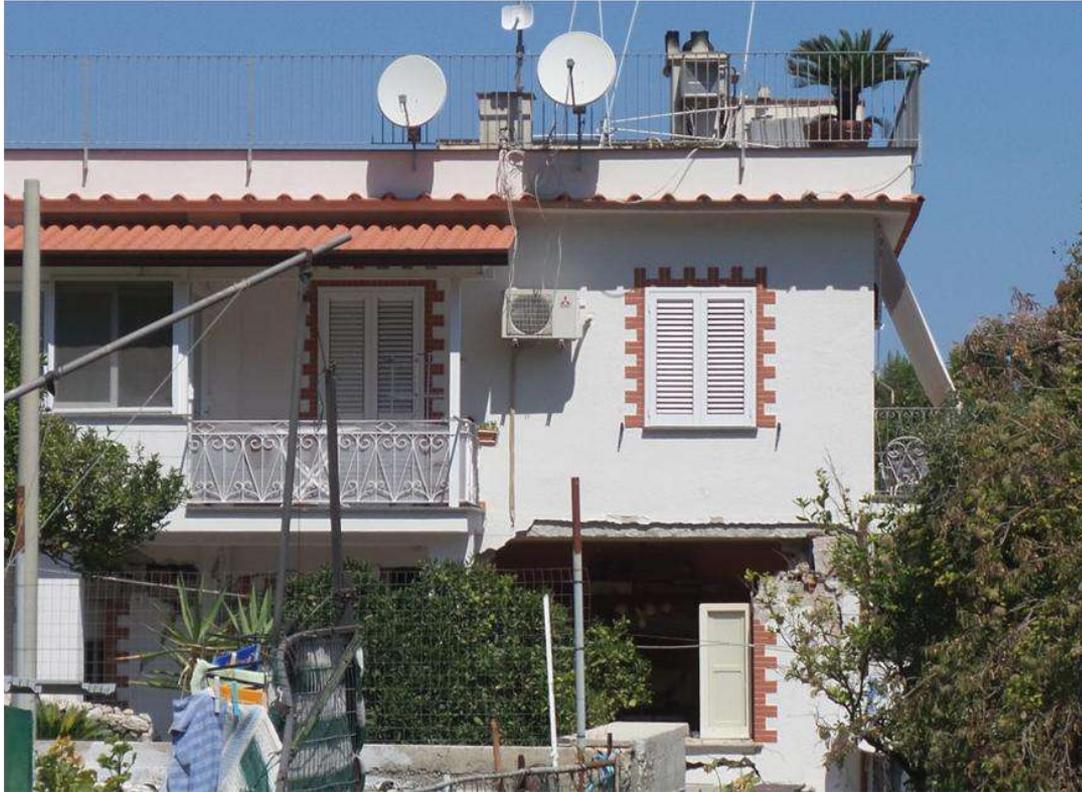
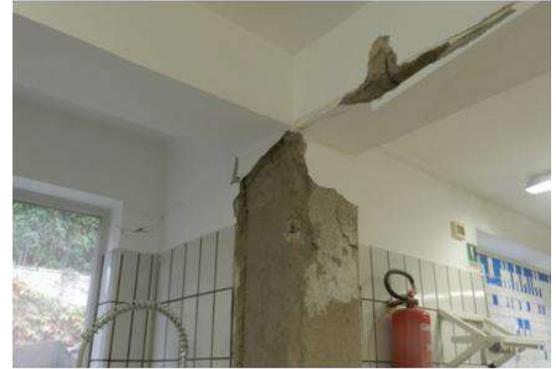
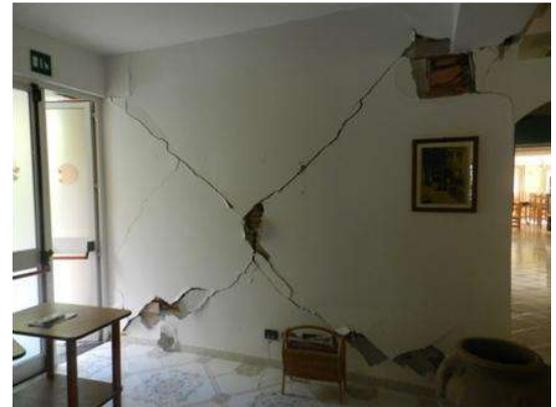
Strutture in c.a. – Località Piazza Maio (Casamicciola Terme)

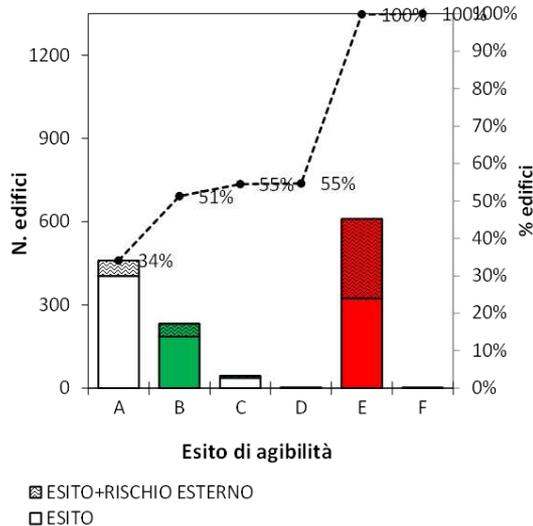
1396 edifici in muratura

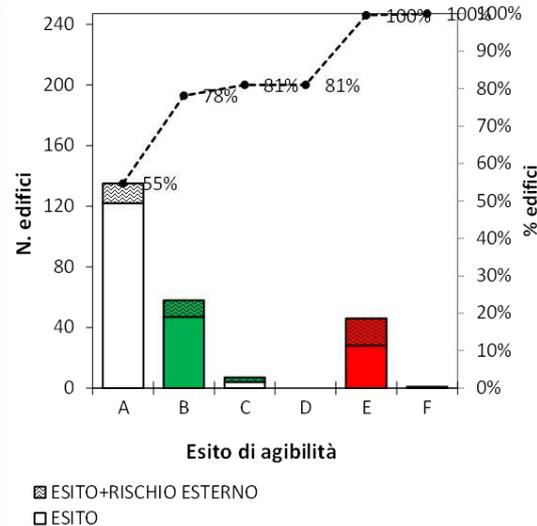
264 edifici in c.a.

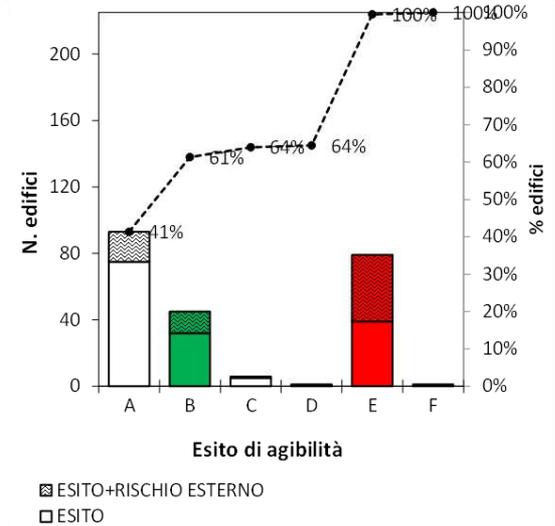
234 edifici con struttura mista

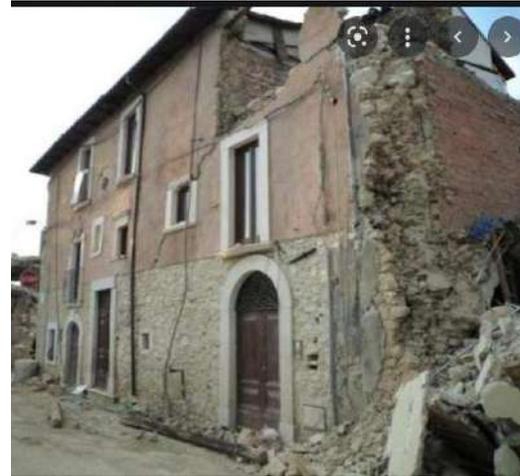
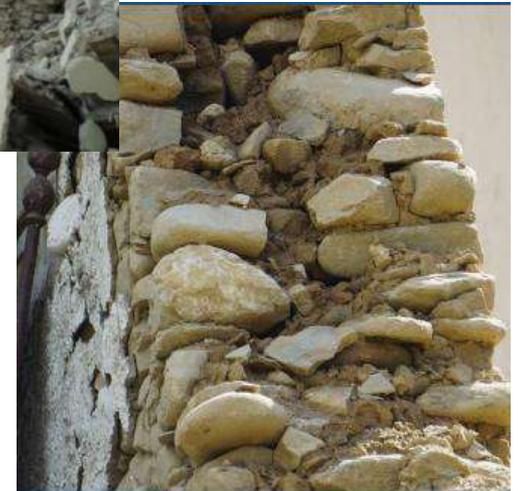
Carenza α per uno sviluppo $\geq 40\%$ della superficie totale resistente

β per uno sviluppo $\leq 40\%$ della superficie totale resistente

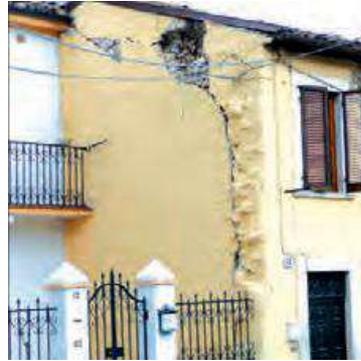
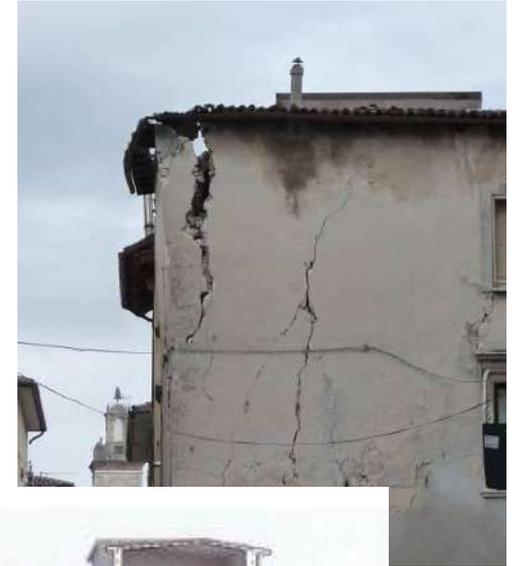
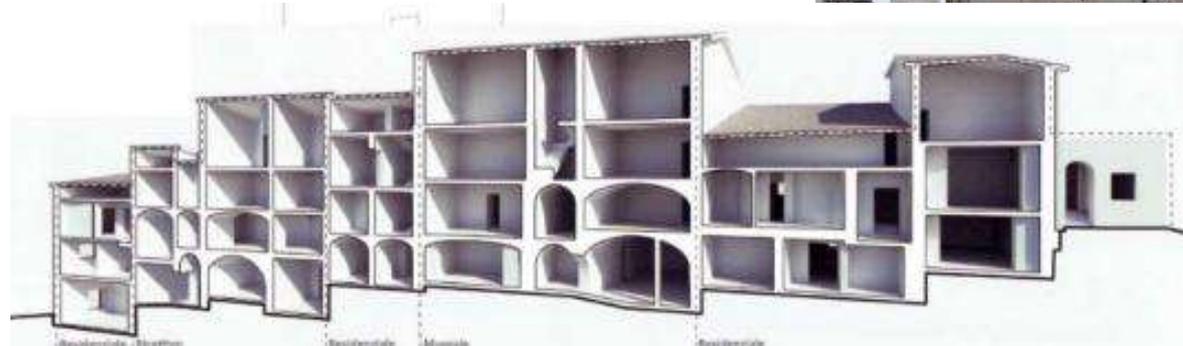
Solai impostati su piani sfalsati con dislivello $> 1/3$ altezza di interpiano, all'interno della u.s. o di u.s. contigue

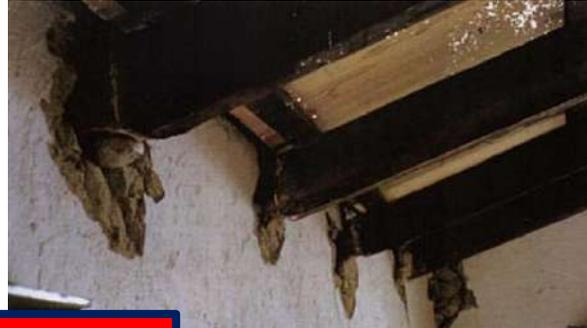
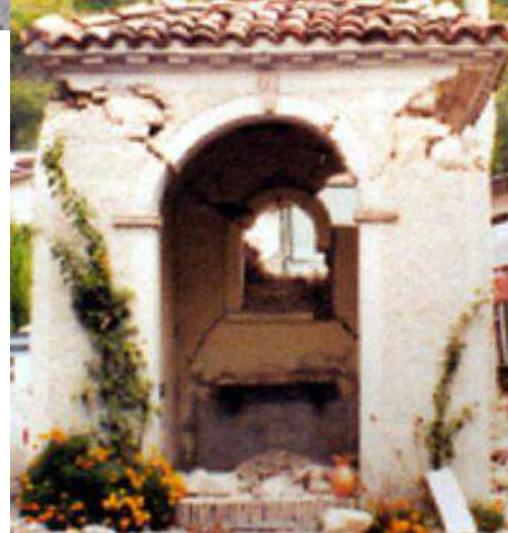
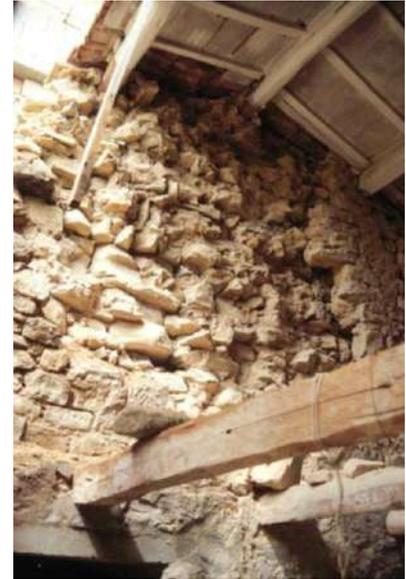
Carenza α	Collegamenti degli orizzontamenti alle strutture verticali portanti inesistenti o inefficaci in modo diffuso
β	Presenza di volte od archi con spinta non contrastata

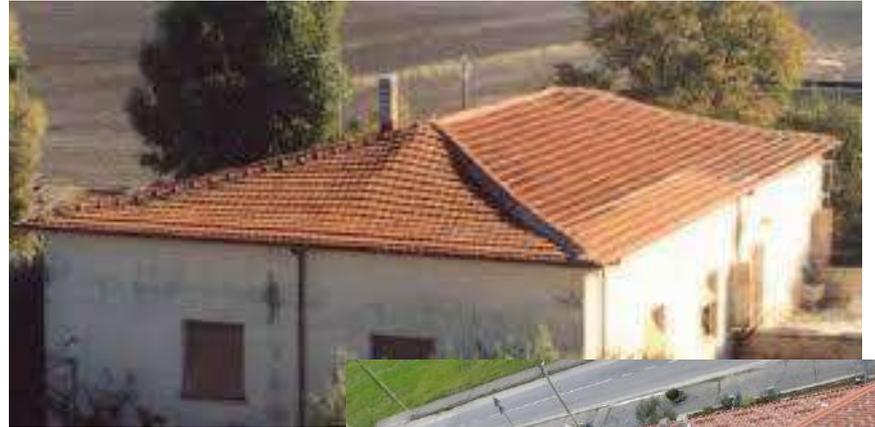
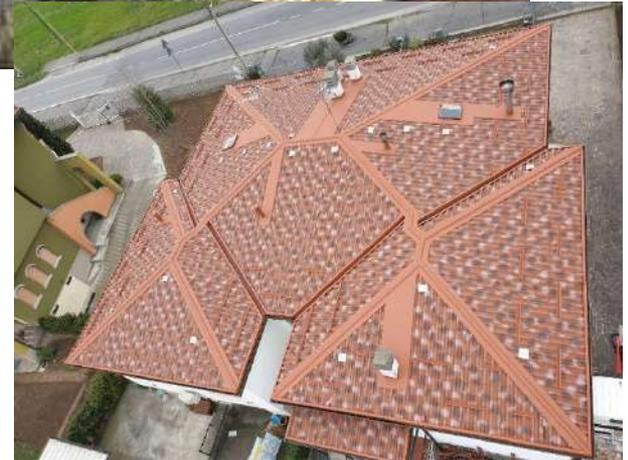
Carenza α per uno sviluppo maggiore del 30% della superficie coperta

β per uno sviluppo maggiore del 5% e minore del 30% della superficie coperta

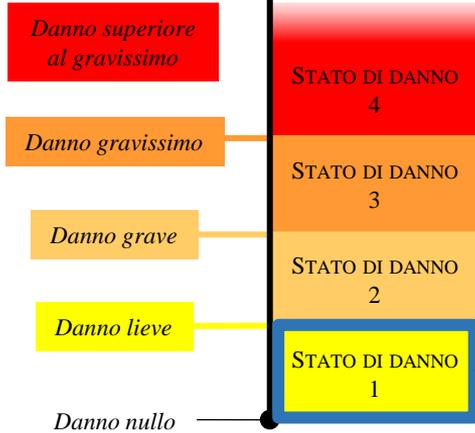
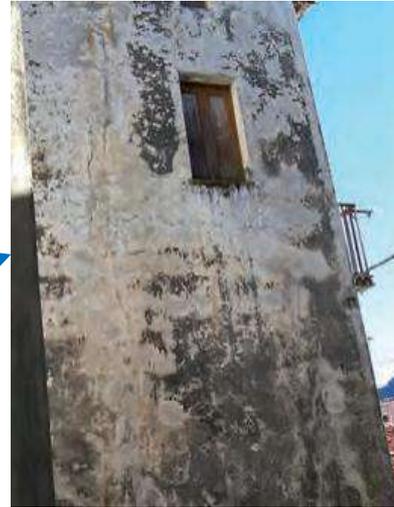
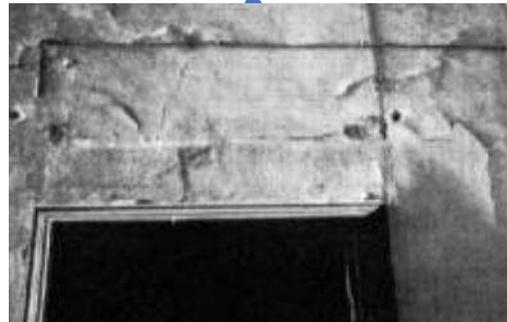
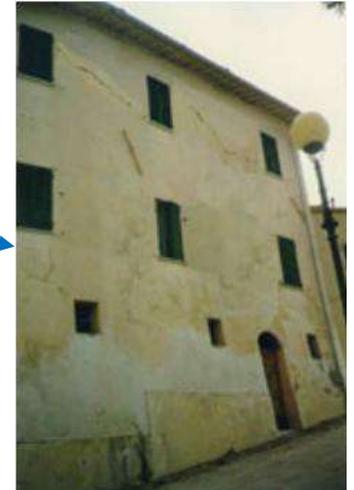
DEFINIZIONE DELLO STATO DI DANNO (tabella 1 dell'allegato 1 all'Ordinanza 19)

EDIFICI IN MURATURA

- ❖ Ampiezza delle lesioni passanti
- ❖ Entità dello schiacciamento delle murature portanti
- ❖ Superficie delle strutture verticali portanti interessate dai crolli
- ❖ Superficie delle strutture orizzontali portanti interessate dai crolli
- ❖ Fuori piombo delle pareti
- ❖ Distacchi localizzati tra le pareti
- ❖ Cedimenti in fondazione

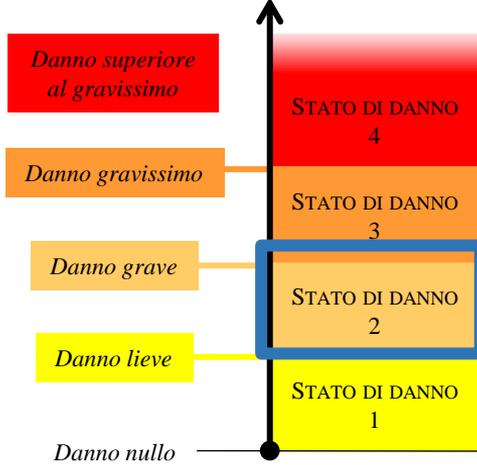
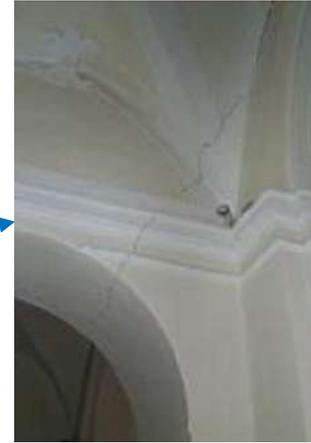
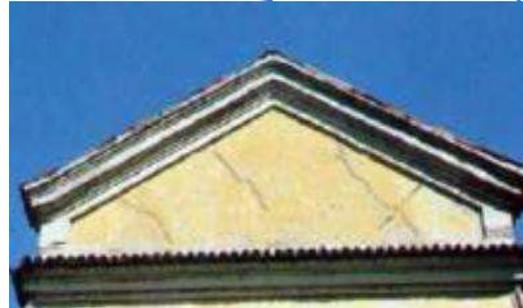
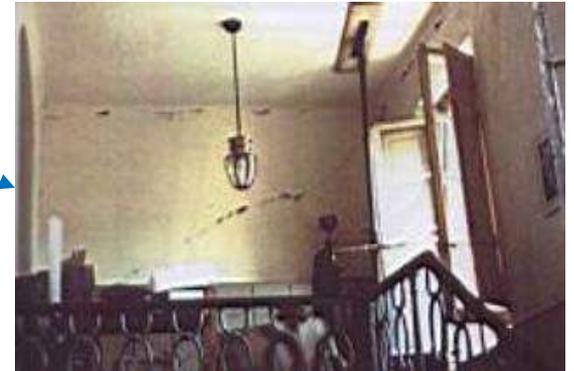
DEFINIZIONE DELLO STATO DI DANNO (tabella 1 dell'allegato 1 all'Ordinanza 19)

EDIFICI IN MURATURA

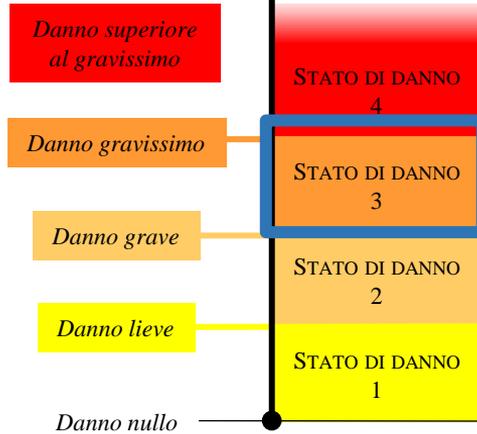
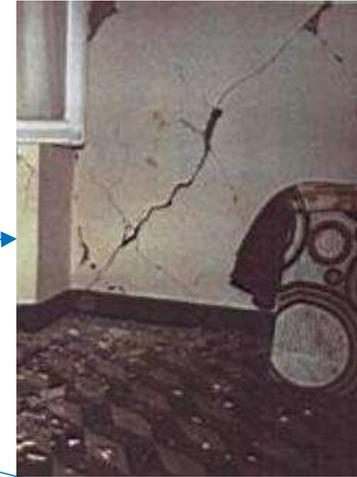
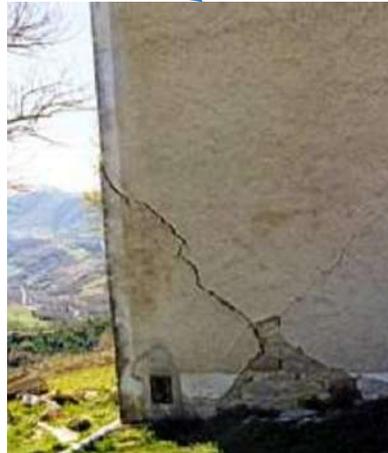
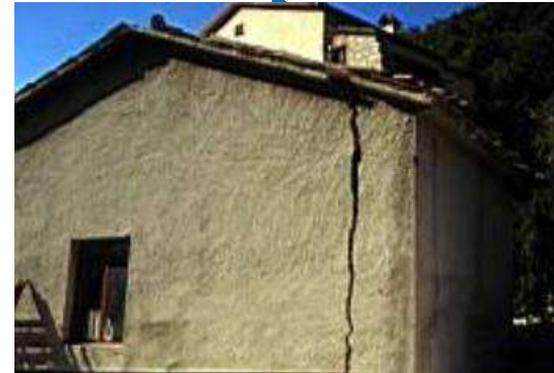
SOGGIE DI DANNO

DEFINIZIONE DELLO STATO DI DANNO (tabella 1 dell'allegato 1 all'Ordinanza 19)

EDIFICI IN MURATURA

Le soglie di danno per gli **edifici in muratura** sono definite sulla base dei seguenti parametri:

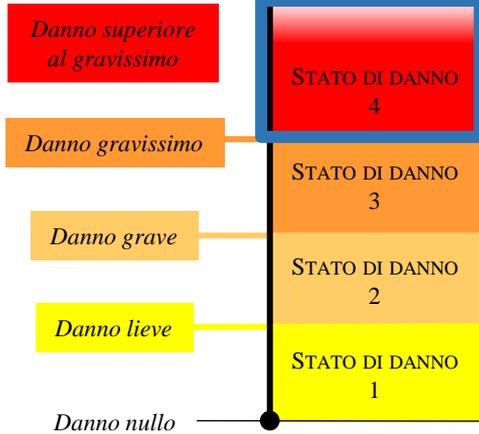
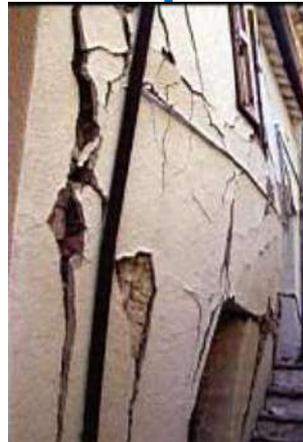
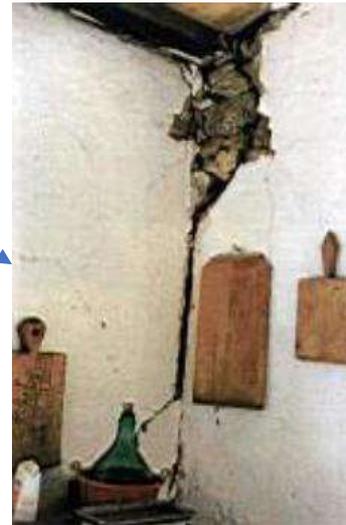
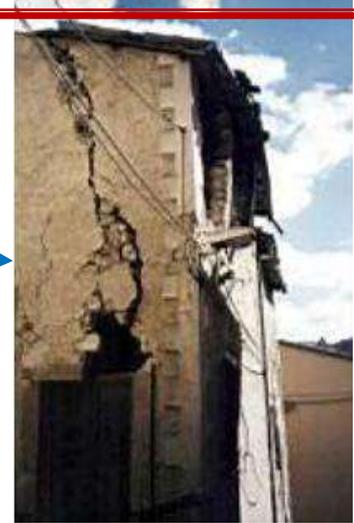
SOGLIE DI DANNO

DEFINIZIONE DELLO STATO DI DANNO (tabella 1 dell'allegato 1 all'Ordinanza 19)

EDIFICI IN MURATURA

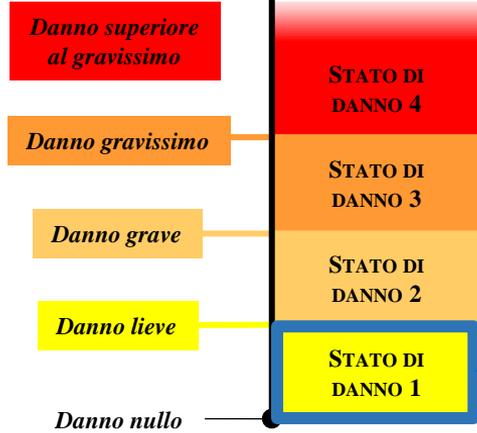
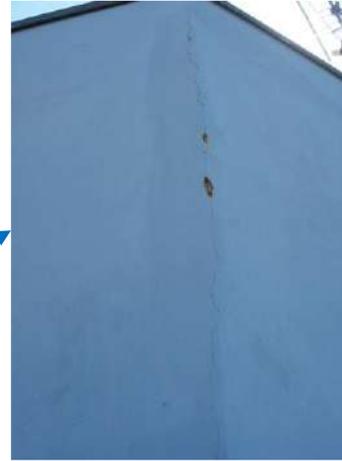
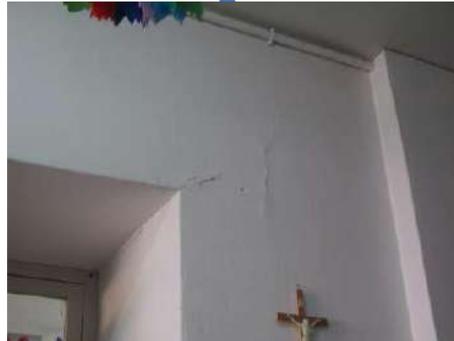
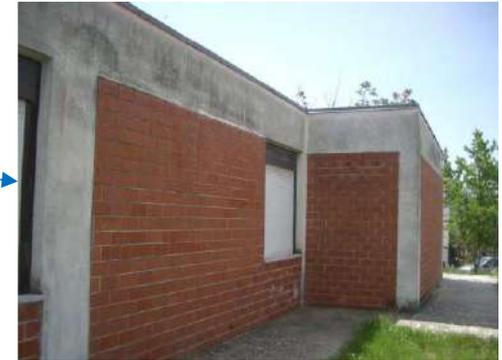
SOGLIE DI DANNO

DEFINIZIONE DELLO STATO DI DANNO (tabella 1 dell'allegato 1 all'Ordinanza 19)

EDIFICI IN C.A.

Le soglie di danno per gli **edifici in c.a.** sono definite sulla base dei seguenti parametri:

- ❖ Ampiezza delle lesioni per flessione e percentuale di travi interessate
- ❖ Ampiezza delle lesioni per flessione e percentuale di pilastri interessate
- ❖ Percentuale di pilastri interessati da schiacciamento
- ❖ Danno strutturale sulle parti interne de pannelli nodali trave-pilastro
- ❖ Deformazione residua (drift base sommità) dei pilastri
- ❖ Superficie degli orizzontamenti interessata da lesioni di tipo strutturale
- ❖ Lesioni alle tamponature
- ❖ Cedimenti in fondazione

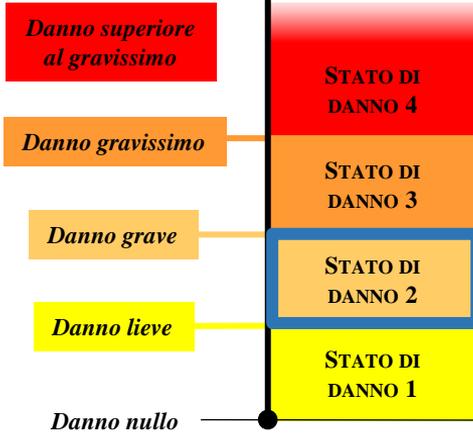
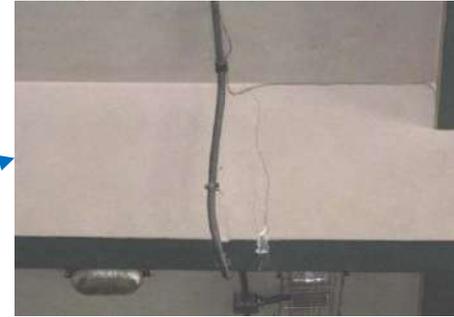
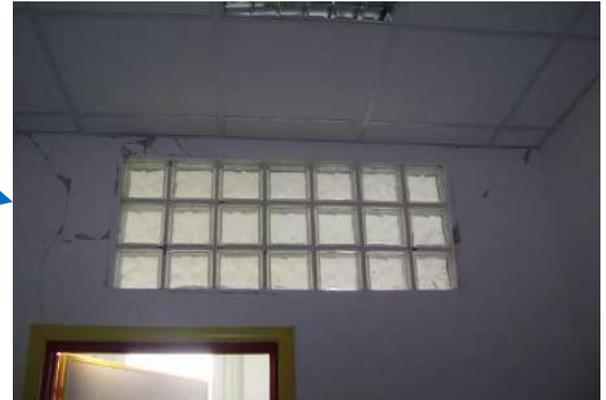
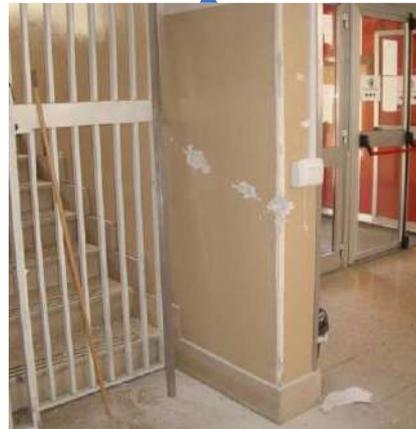
SOGLIE DI DANNO

DEFINIZIONE DELLO STATO DI DANNO (tabella 1 dell'allegato 1 all'Ordinanza 19)

EDIFICI IN C.A.

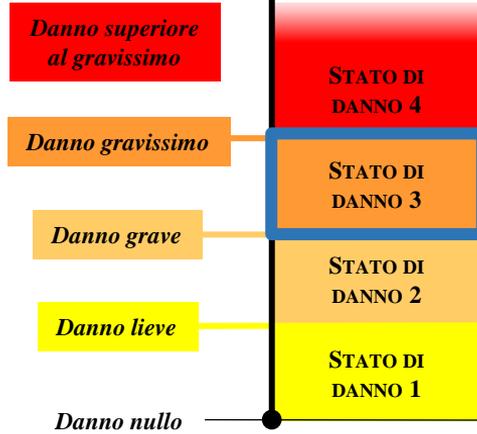
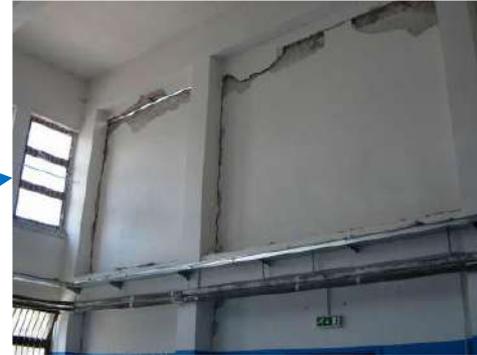
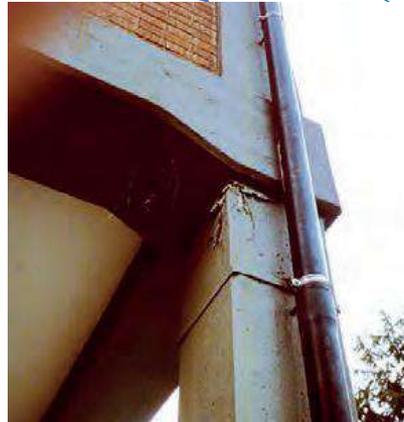
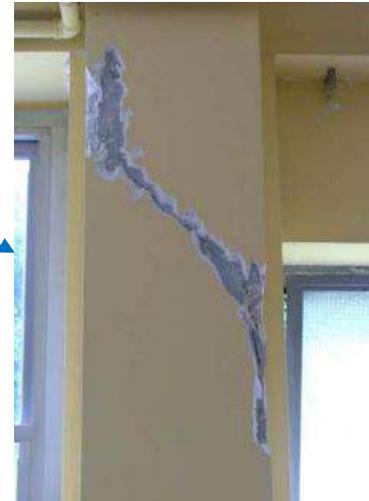
SOGLIE DI DANNO

DEFINIZIONE DELLO STATO DI DANNO (tabella 1 dell'allegato 1 all'Ordinanza 19)

EDIFICI IN C.A.

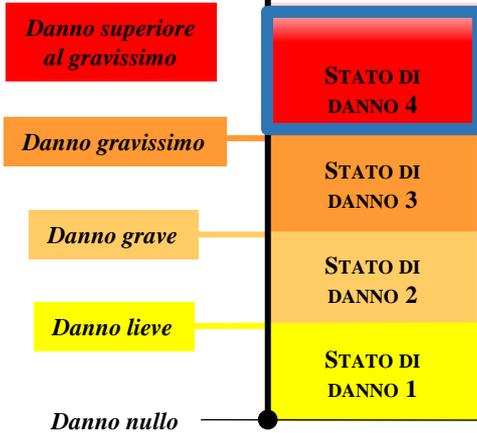
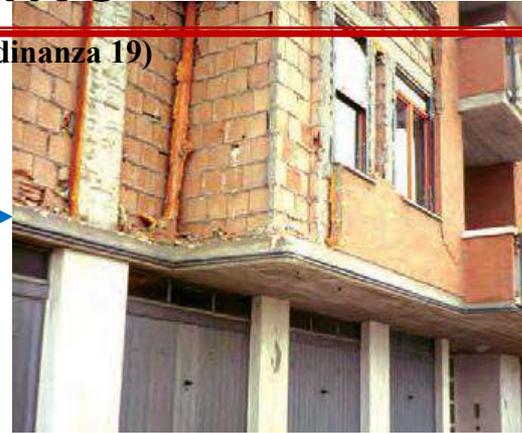
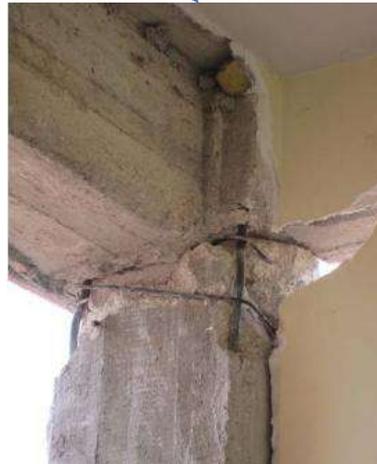
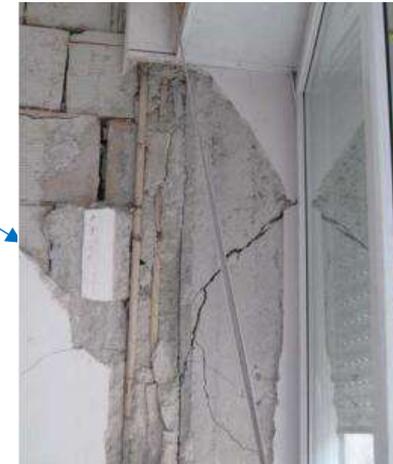
SOGLIE DI DANNO

DEFINIZIONE DELLO STATO DI DANNO (tabella 1 dell'allegato 1 all'Ordinanza 19)

EDIFICI IN C.A.

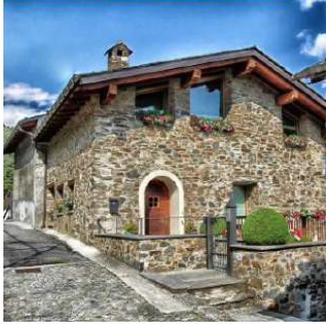
➤ **DANNO** IN BASE AI DATI RACCOLTI NELLA SCHEDA AeDES

Edifici in muratura

SECTION 4 Damage to structural elements and existing short term countermeasures

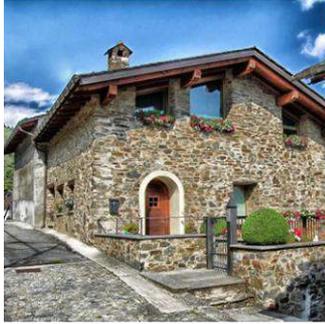
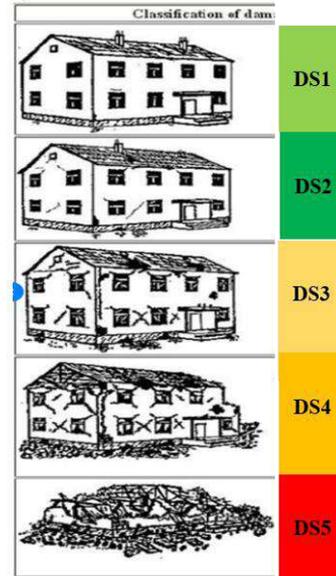
➤ DANNO IN BASE AI DATI RACCOLTI NELLA SCHEDA AeDES

Edifici in muratura

D4-D5	D2-D3	D1	No Damage	Level of Damage
				✓	0
			<1/3		1
			1/3-2/3		1
			>2/3		1
		<1/3			2
		<1/3	<1/3		2
		<1/3	1/3-2/3		2
		<1/3	>2/3		2
		1/3-2/3	<1/3		3
		1/3-2/3	1/3-2/3		3
		1/3-2/3			3
		>2/3			3
		>2/3	<1/3		3
	<1/3				3
	<1/3		<1/3		3
	<1/3		1/3-2/3		3
	<1/3		>2/3		3
	<1/3	<1/3			3
	<1/3	<1/3	<1/3		3
	<1/3	1/3-2/3			4
	<1/3	>2/3			4
	1/3-2/3				4
	1/3-2/3		<1/3		4
	1/3-2/3		1/3-2/3		4
	1/3-2/3	<1/3			4
	1/3-2/3	1/3-2/3			5
	>2/3				5
	>2/3		<1/3		5
	>2/3	<1/3			5

EMS'98

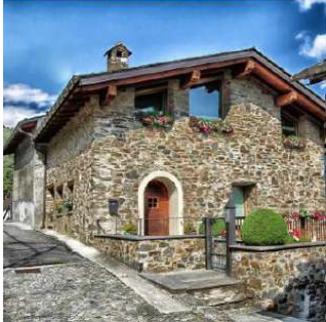
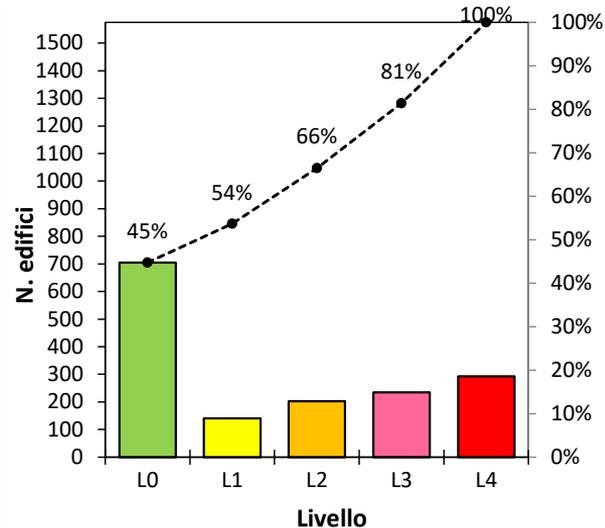
❖ Livelli operativi per 1522 edifici in muratura/misti

Edifici in muratura

VULNERABILITA'	STATO DI DANNO 1	STATO DI DANNO 2	STATO DI DANNO 3	STATO DI DANNO 4
BASSA	404	91	167	138
SIGNIFICATIVA	180	49	137	70
ALTA	121	35	98	85

705 edifici livello 0*

140 edifici livello 1*

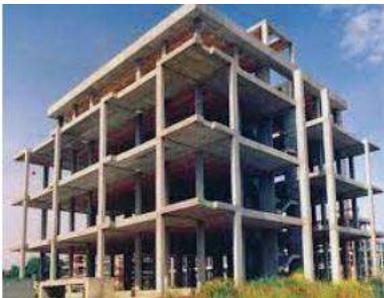
➤ DANNO IN BASE AI DATI RACCOLTI NELLA SCHEDA AeDES

Edifici in c.a.

SEZIONE 4 Danni ad ELEMENTI STRUTTURALI e provvedimenti di pronto intervento (P.I.) eseguiti

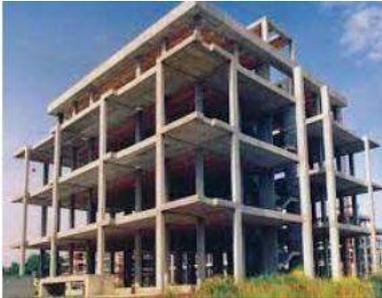
Edifici in c.a.

➤ DANNO IN BASE AI DATI RACCOLTI NELLA SCHEDA AeDES

SEZIONE 4 Danni ad ELEMENTI STRUTTURALI e provvedimenti di pronto intervento (P.I.) eseguiti
