IL PIANO DEGLI INTERVENTI PER LA MITIGAZIONE DEL RISCHIO IDROGEOLOGICO DELL'ISOLA D'ISCHIA

IL RILIEVO DEL DANNO DEGLI EDIFICI DI CASAMICCIOLA, IL RUOLO DEI PRESIDIANTI, GLI SCENARI DI RISCHIO

Prof. MARCO DI LUDOVICO

Sisma del 21 agosto 2017 - Alluvione del 26 novembre 2022

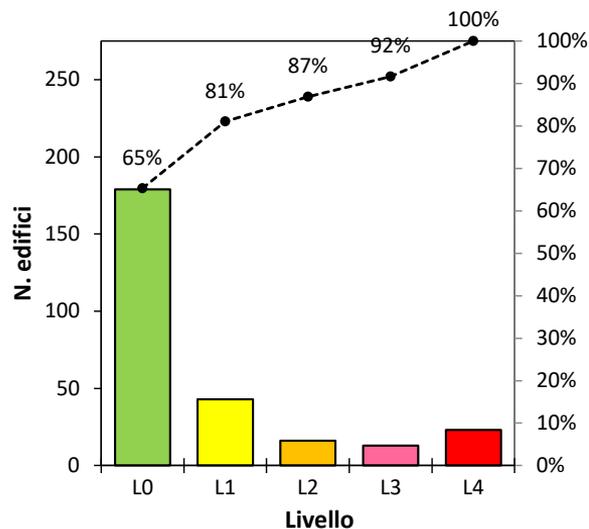
Edifici in c.a.

VULNERABILITA'	STATO DI DANNO 1	STATO DI DANNO 2	STATO DI DANNO 3	STATO DI DANNO 4
BASSA	66	14	4	9
SIGNIFICATIVA	85	29	13	14
ALTA	28	12	0	0

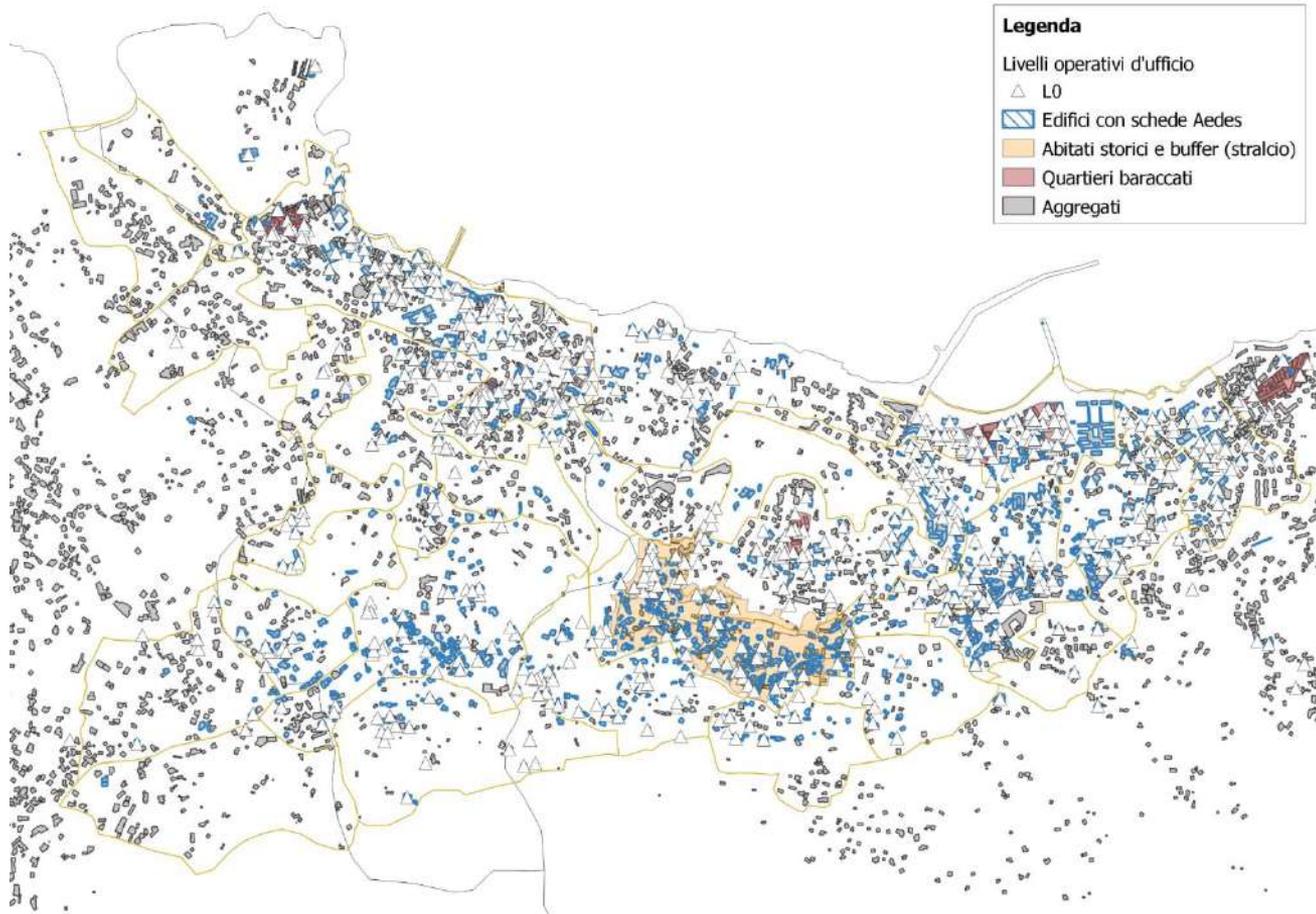
LIVELLO OPERATIVO 0

ISCHIA: MAPPA LIVELLI OPERATIVI D'UFFICIO

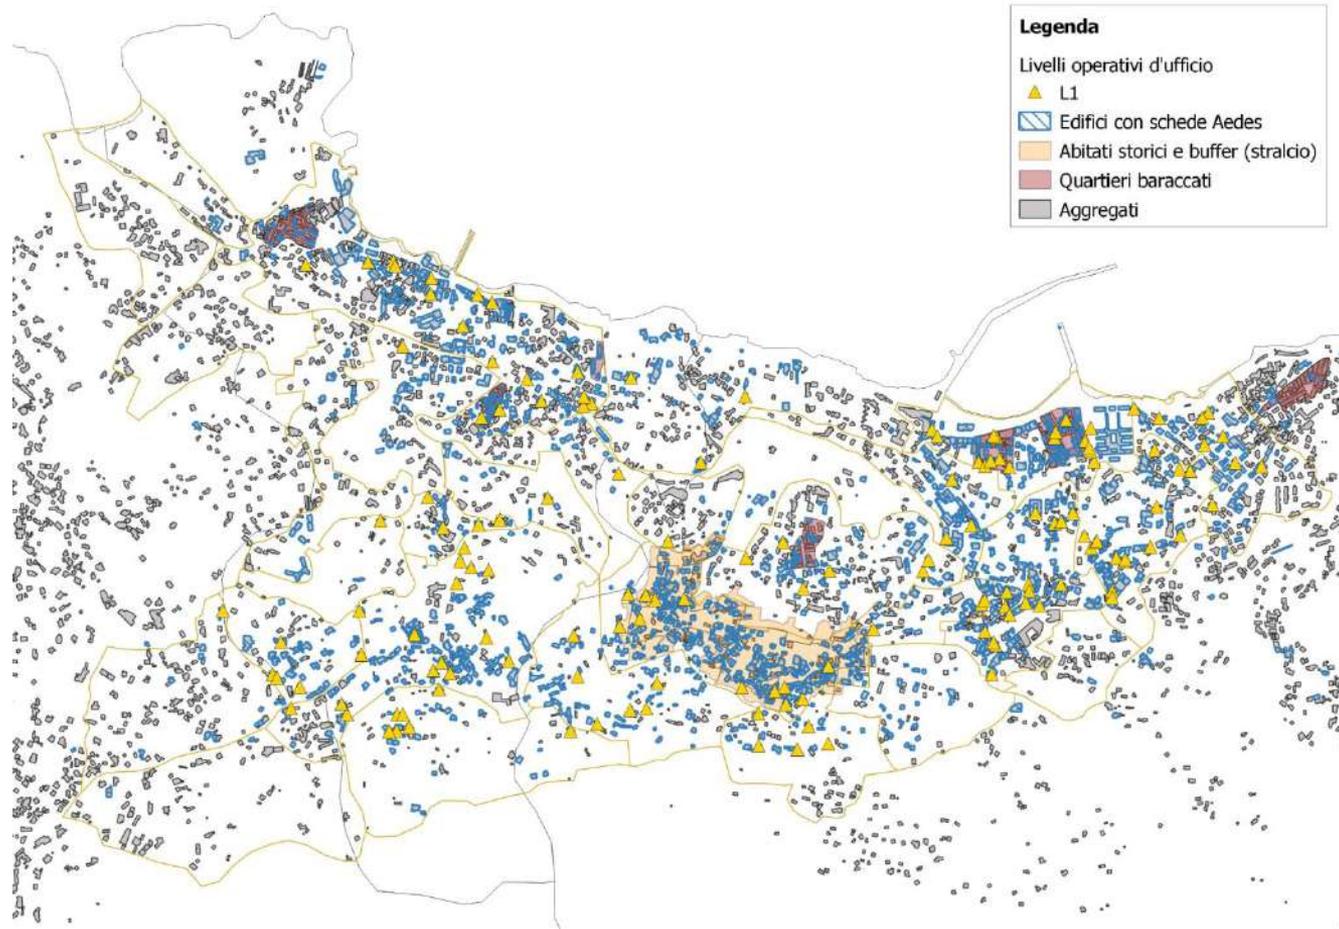
LIVELLO OPERATIVO 1

ISCHIA: MAPPA LIVELLI OPERATIVI D'UFFICIO

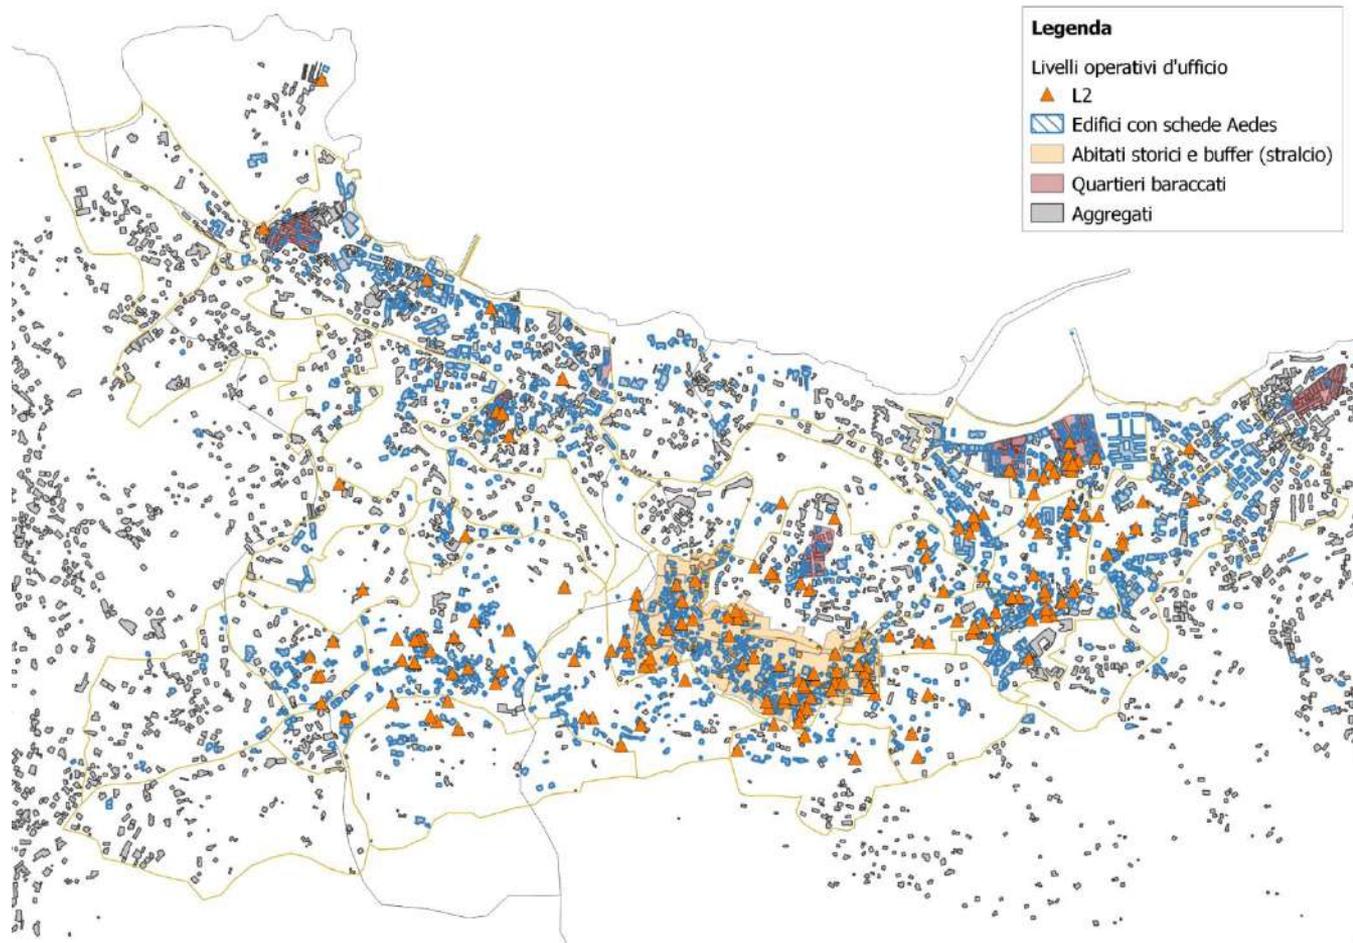
LIVELLO OPERATIVO 2

ISCHIA: MAPPA LIVELLI OPERATIVI D'UFFICIO

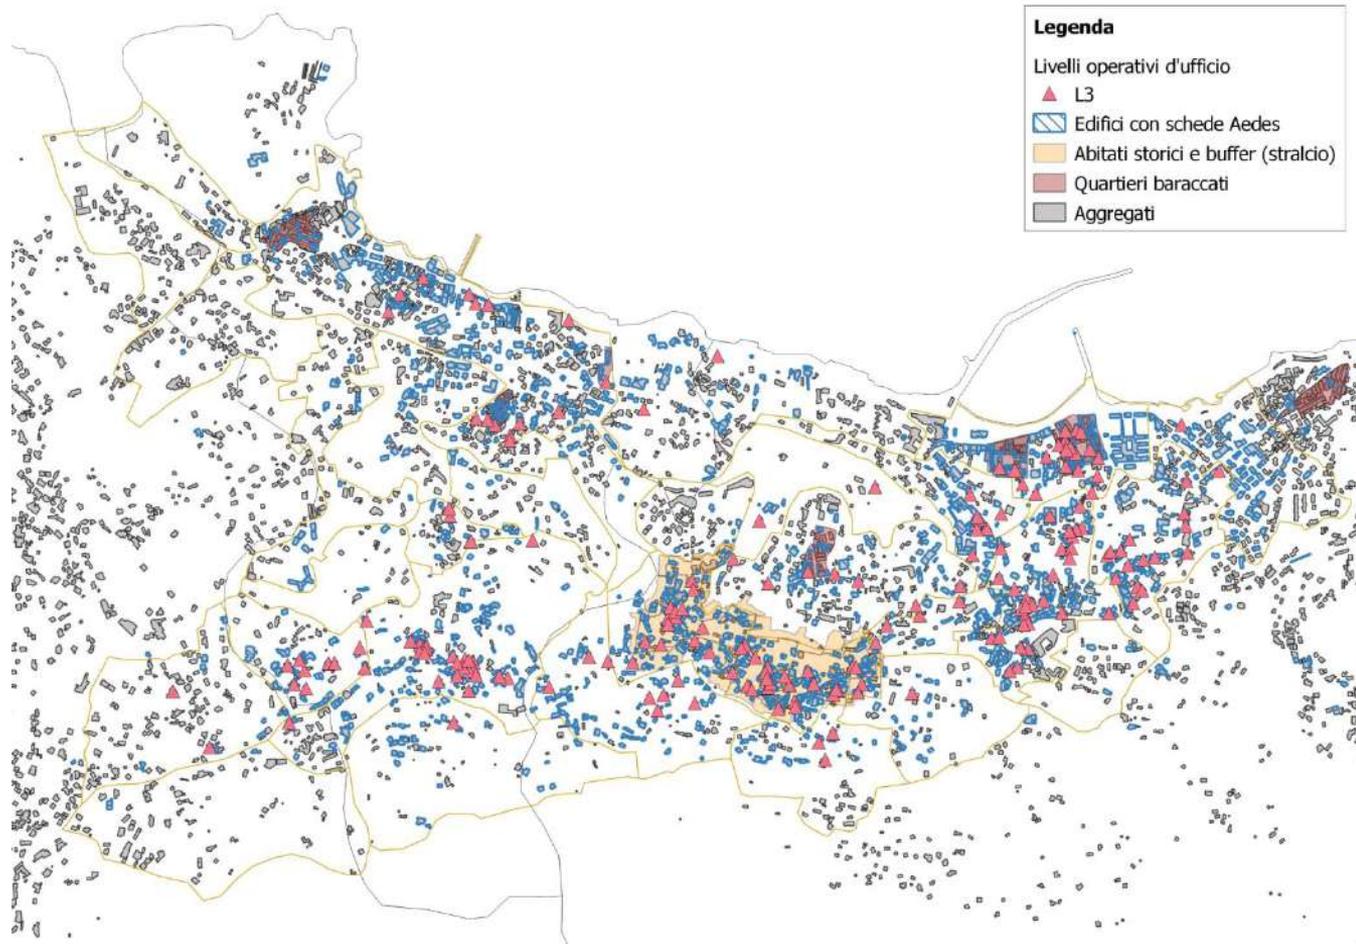
LIVELLO OPERATIVO 3

ISCHIA: MAPPA LIVELLI OPERATIVI D'UFFICIO

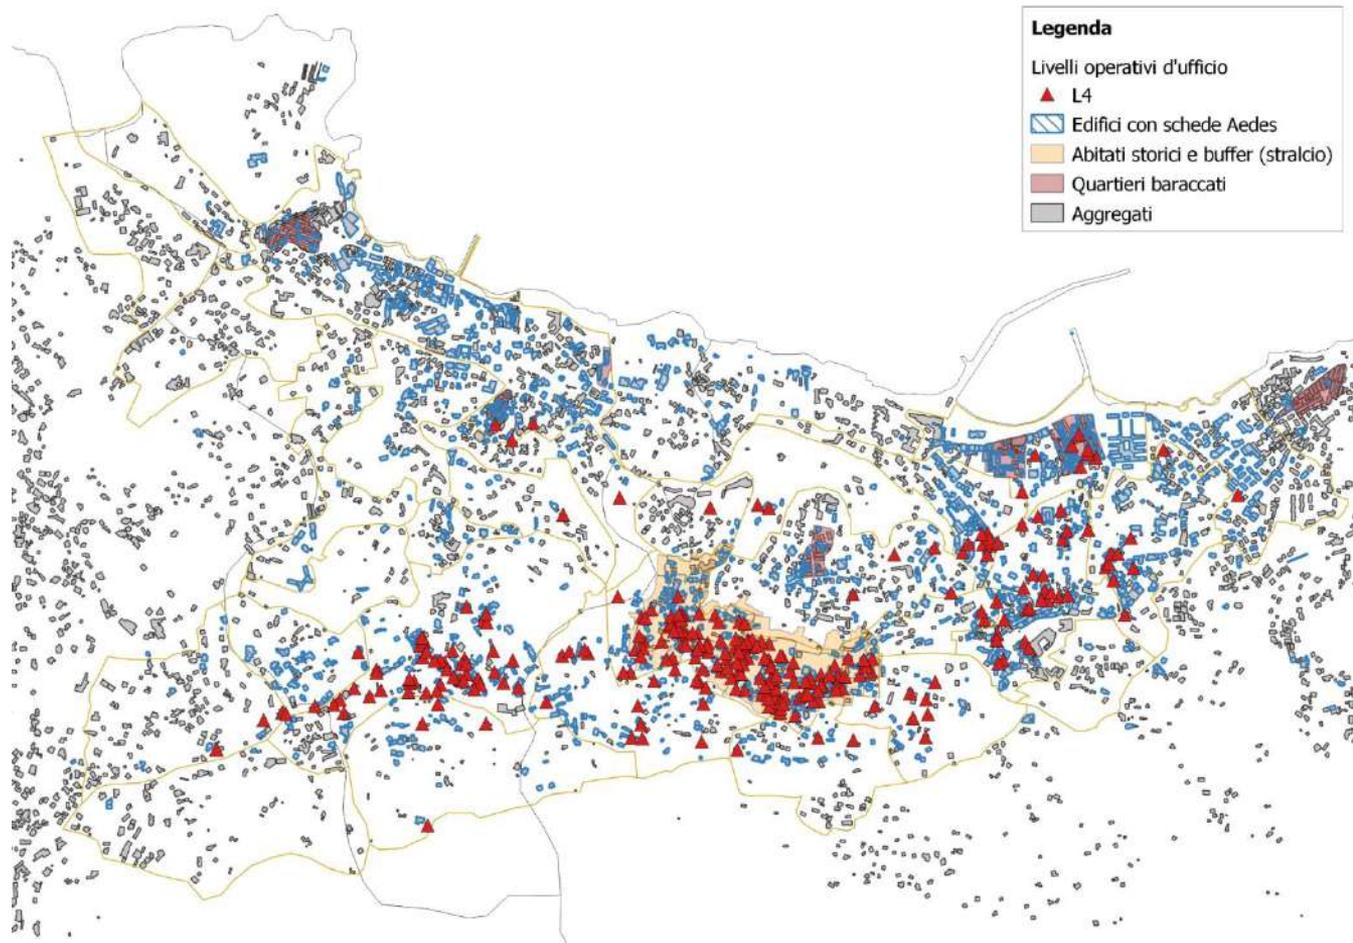
LIVELLO OPERATIVO 4

ISCHIA: MAPPA LIVELLI OPERATIVI D'UFFICIO

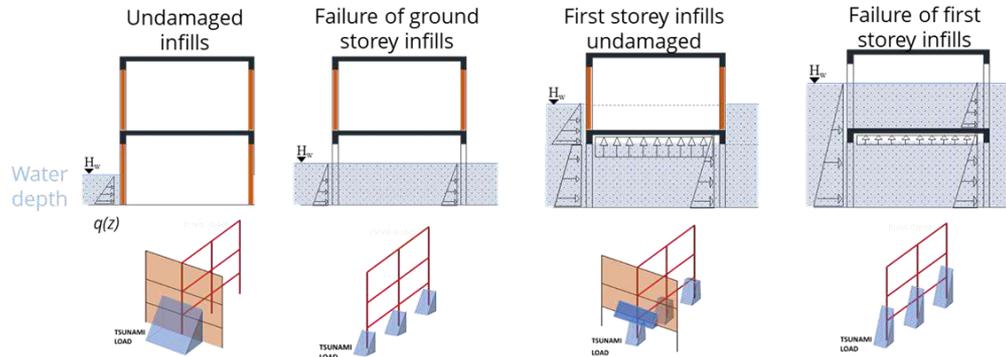
❑ SAFETI (Structural Assessment to Flows and Extreme Tsunami Inundation)

- mechanics-based method for the performance assessment of RC frames with breakaway infill walls subjected to tsunamis and flow-type loads
- tool developed in Matlab

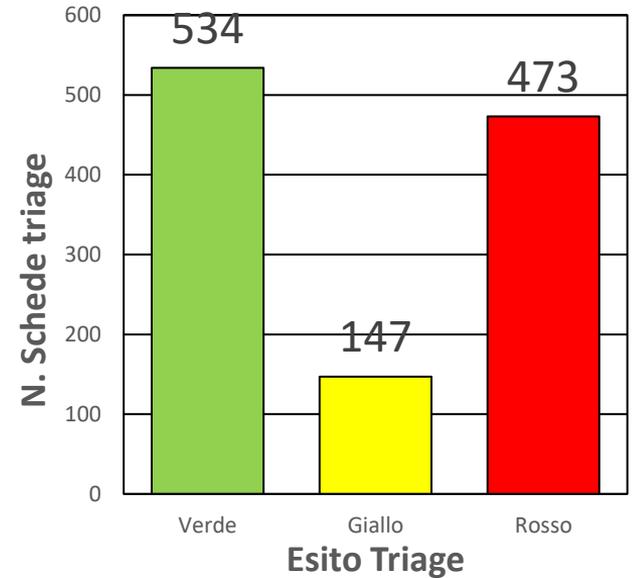
Rappresentazione cartografica schede triage

1,154 Schede triage

❖ **46% TRIAGE VERDE**

❖ **13% TRIAGE GIALLO**

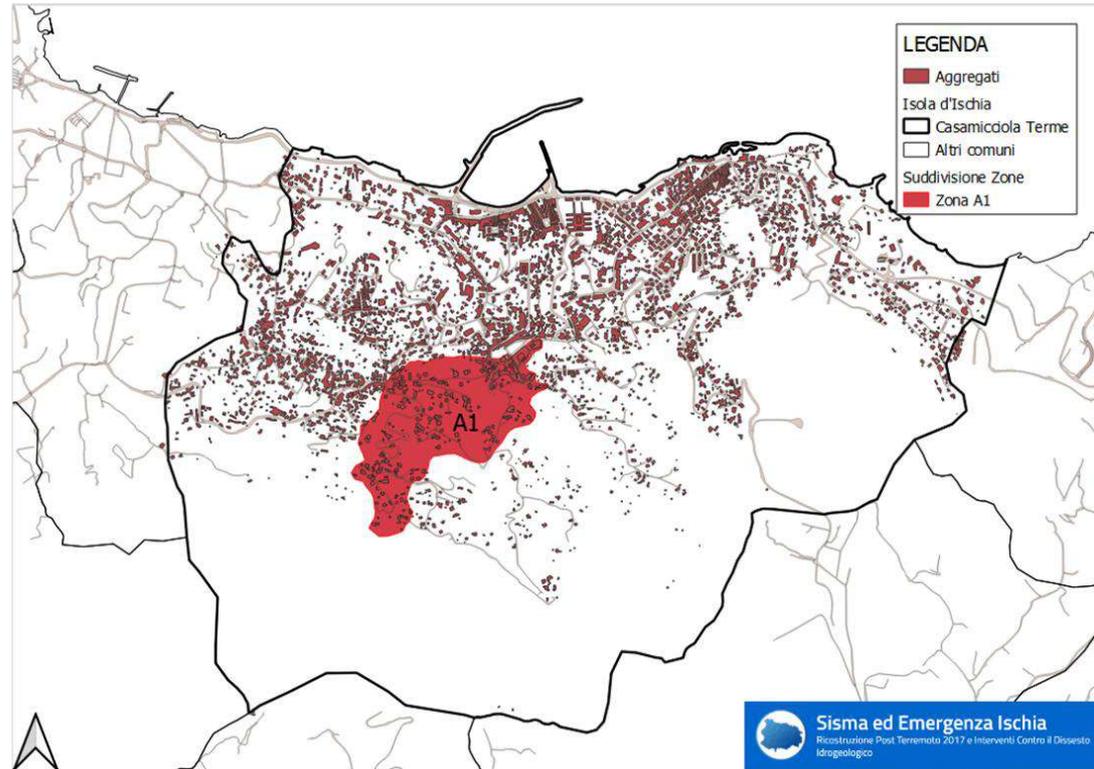
❖ Suddivisione in Zone - Casamicciola Terme

- **Zona A1: direttamente interessata dalla frana di Celario**, per le profonde modificazioni geomorfologiche ivi intervenute, e nelle more dell'aggiornamento del Piano di Assetto Idrogeologico (PAI) dell'Autorità di Bacino Distrettuale dell'Appennino Meridionale, si ritiene che la **pericolosità idrogeologica molto elevata** ivi esistente non possa essere gestita, anche in assenza di eventi pluviometrici.

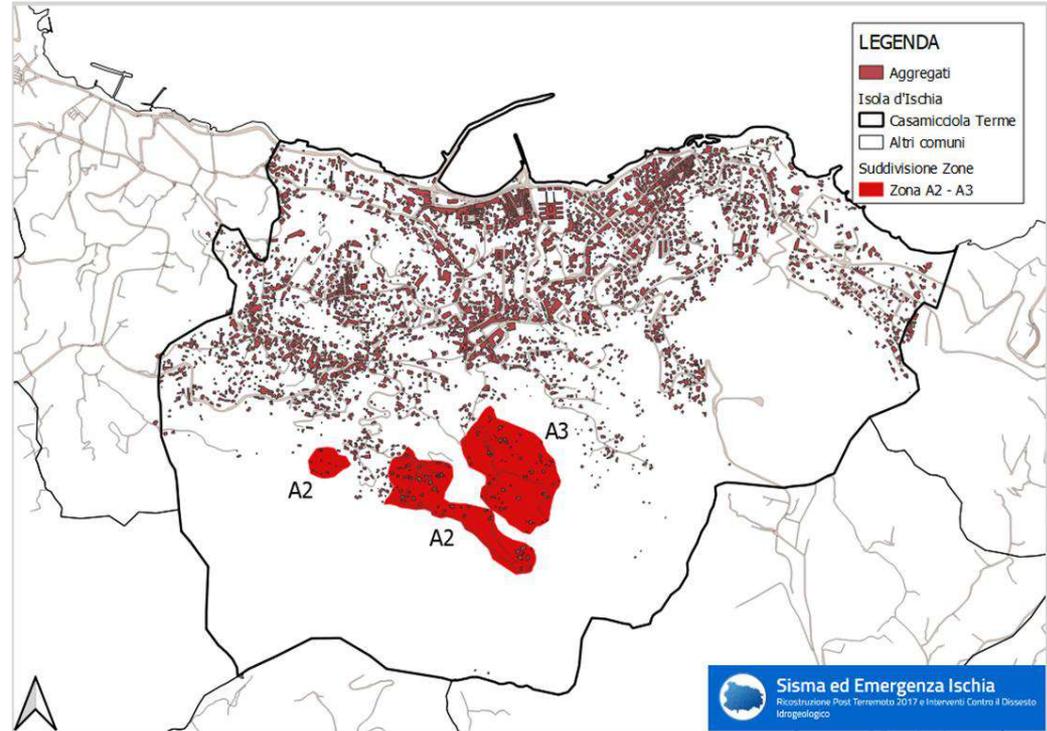
- **Zona A2:** identificata dal Commissario Delegato come caratterizzata dalla presenza di edifici distrutti, o comunque interessati dalla c.d. frana di via Celario, molti dei quali già parzialmente o totalmente inagibili a causa del sisma del 21 agosto 2017, la pericolosità idrogeologica molto elevata e le condizioni di agibilità degli edifici sono tali da non consentirne l'utilizzo in sicurezza.

- **Zona A3:** identificata dalla Commissario Delegato come caratterizzata dalla presenza di edifici resi precedentemente inagibili dal sisma del 21 agosto 2017, la cui fruibilità (potenziale) è stata ulteriormente ridotta dall'evento del 26 novembre 2022 che ha distrutto o danneggiato gravemente i sottoservizi (forniture idrica e di energia elettrica, sistemi di allontanamento delle acque meteoriche e reflue) e a reso inservibili le vie d'accesso, le condizioni sono tali da non consentire l'utilizzo degli edifici.

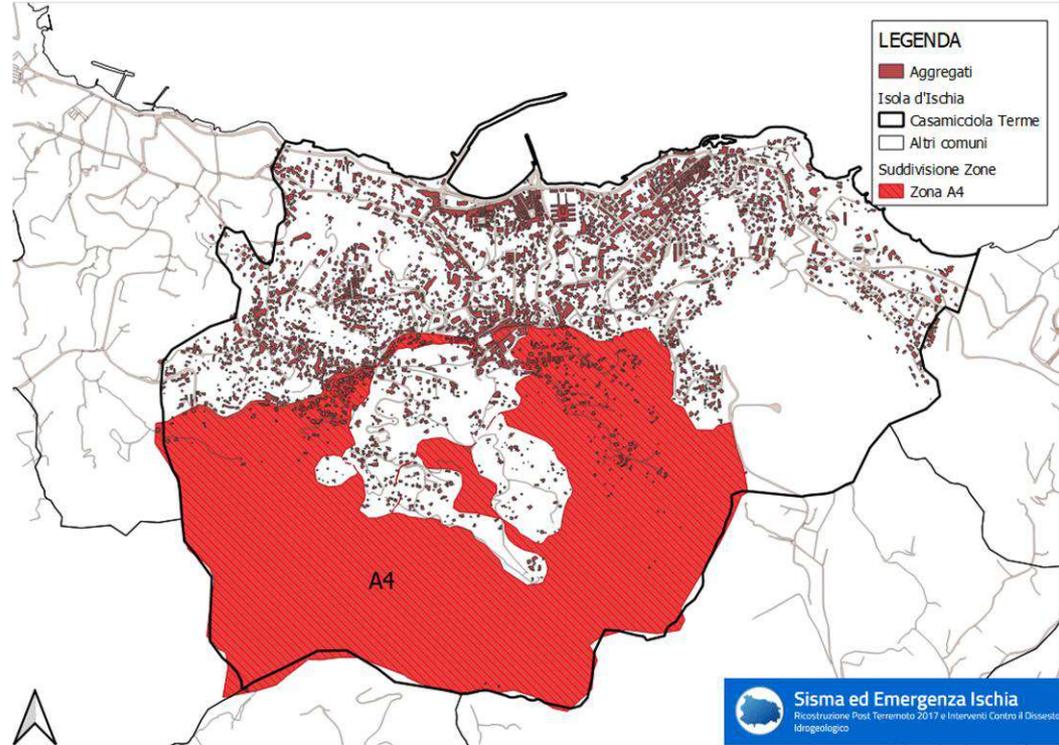
- **Zona A4:** caratterizzata da una pericolosità molto elevata, le misure specifiche proposte dipendono dal livello di allerta di protezione civile. Più precisamente:
 - In caso di allerta **“gialla” o “arancione”**, al superamento della **soglia pluviometrica cautelativa di 38 mm di precipitazione cumulata in un massimo di tre ore** ovvero del superamento delle soglie di riferimento per il sistema GBSAR sui valori di velocità per l’attivazione delle fasi operative (tra 3-5 mm/h per il preallarme e maggiore di 5 mm/h per l’allarme), la misura proposta consiste **nell’avvio delle operazioni di allontanamento della popolazione e l’assistenza presso le strutture alberghiere già individuate**.

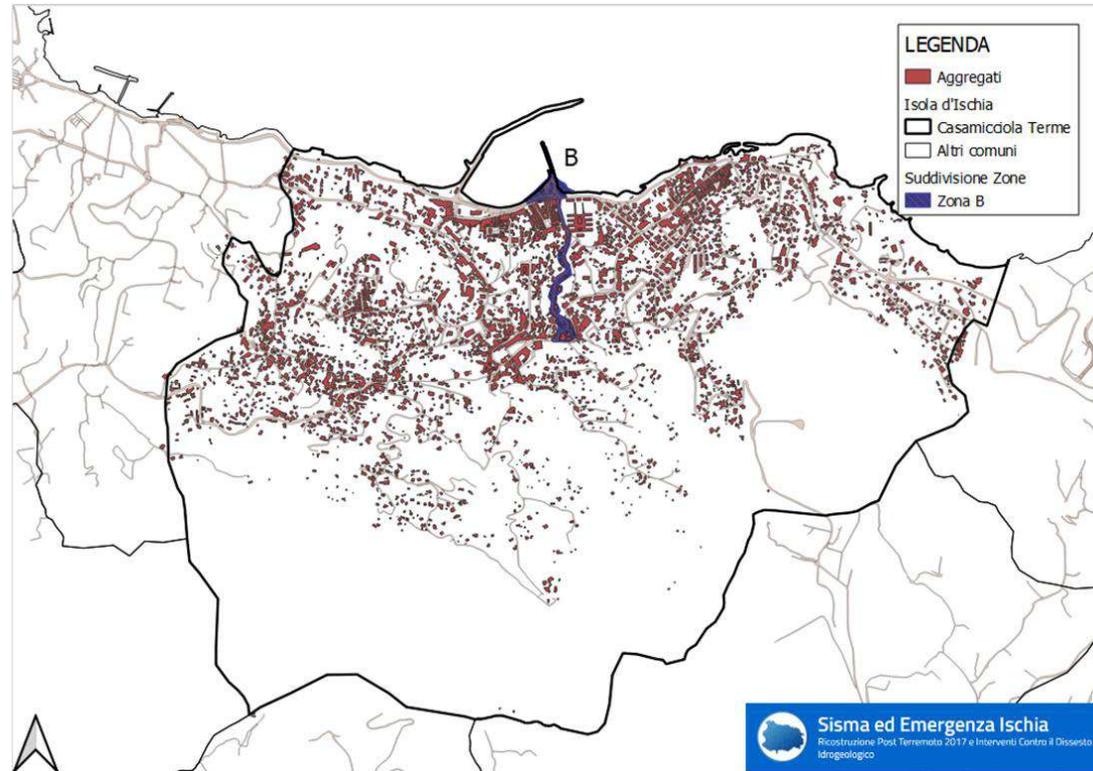
- **Zona B:** [si veda la cartografia allegata alla relazione del Soggetto Attuatore del 23 dicembre 2022], le **condizioni pregresse di pericolosità**, in particolare **idraulica**, per la “tombatura” di ampie porzioni del reticolo di drenaggio naturale, **localmente aggravate dalle mutate condizioni conseguenti all'evento del 26 novembre 2022**, sono molto elevate, e necessitano di misure di protezione civile dipendenti dalla presenza o meno di un'allerta per rischio idrogeologico e idraulico emanata dalla Sala Operativa Regionale Unificata (SORU) della Regione Campania.

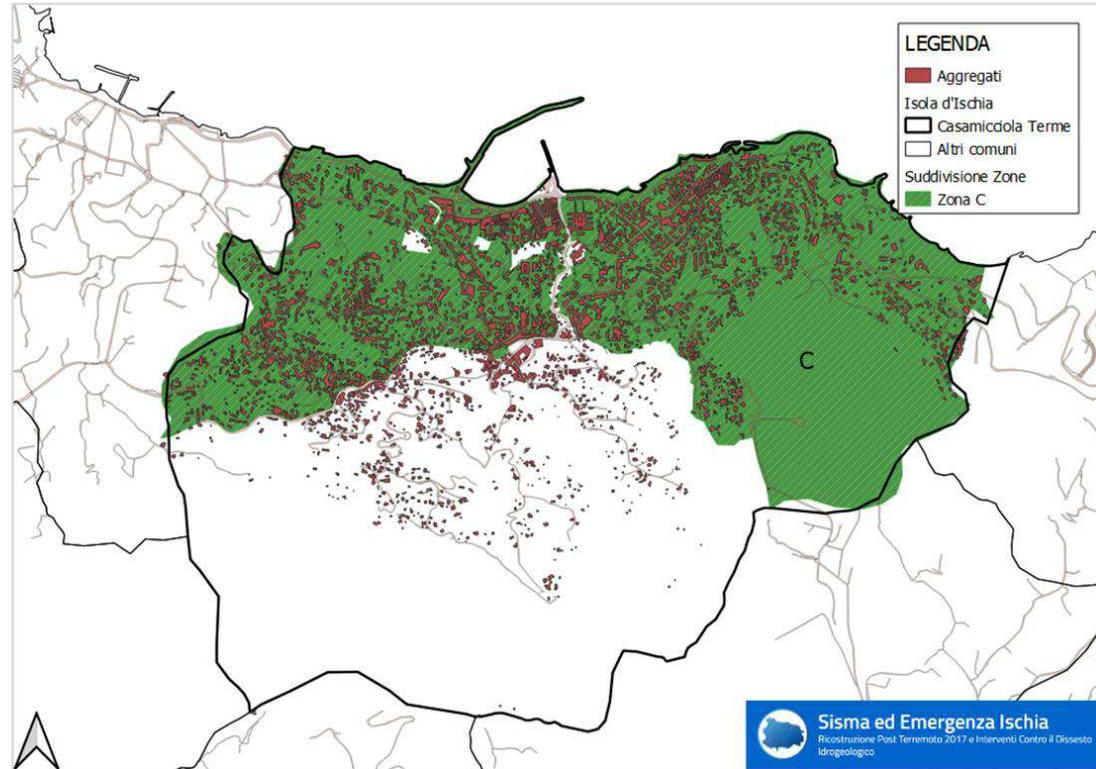
- **Zona C:** [si veda la cartografia allegata alla relazione del Soggetto Attuatore del 23 dicembre 2022], le **condizioni di pericolosità idrogeologica** – da frana e da inondazione 28 dicembre 2022 11/11 – **non sono mutate in modo significativo rispetto alle condizioni “ex ante” precedenti all’evento del 26 novembre 2022**; locali condizioni di dissesto dovranno essere verificate puntualmente, laddove segnalate a seguito di eventi piovosi o segnalazioni sopravvenute.

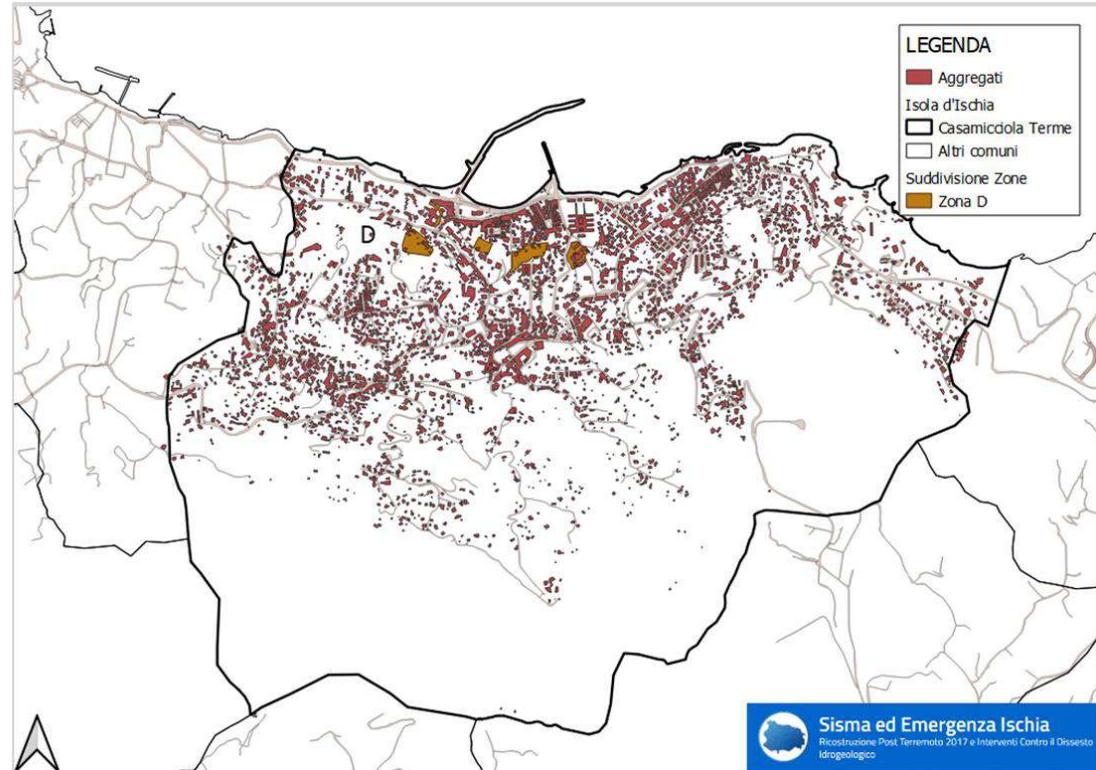
- **Zona D:** costituita da **cinque aree isolate ricomprese nella "Zona C"** [si veda la cartografia allegata alla relazione del Soggetto Attuatore del 23 dicembre 2022], sono presenti **edifici o aggregati** ("punti critici" locali) **prossimi o ricadenti in aree già classificate a rischio da frana "R3" o "R4"** nel vigente Piano di Assetto Idrogeologico (PAI) dell'Autorità di Bacino Distrettuale dell'Appennino Meridionale. Le condizioni di pericolosità idrogeologica (per rischio connesso) di detti edifici o aggregati sono state accertate dai Vigili del Fuoco (VVF), unitamente ai geologi dell'Ordine regionale dei geologi e della Struttura Tecnica Nazionale.

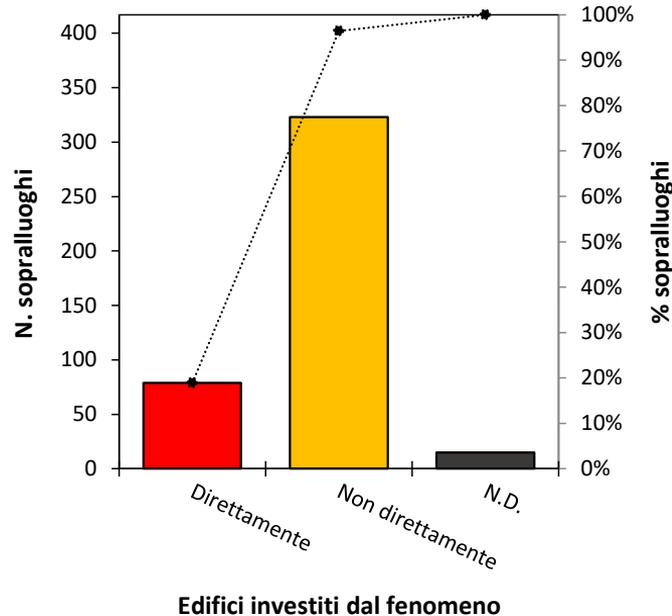
Scheda AeDEI

417 schede AeDEI relative al comune di Casamicciola Terme

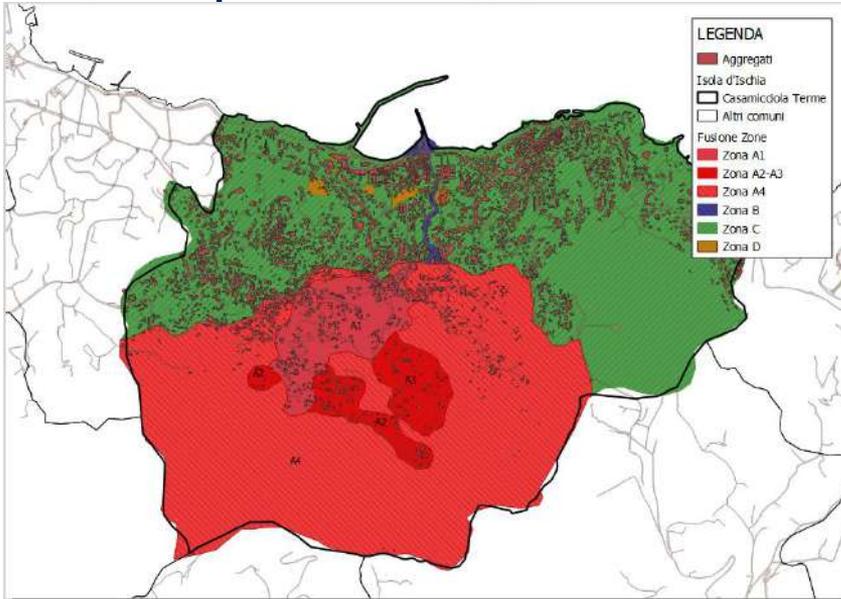
Livelli operativi: localizzazione

- Zona A1: zona direttamente interessata dalla frana e con pericolosità idrogeologica molto elevata anche in assenza di eventi pluviometrici;
- Zona A2: zona caratterizzata dalla presenza di edifici distrutti, o comunque interessati dalla c.d. frana e con pericolosità idrogeologica molto elevata;

- Zona A3: zona caratterizzata dalla presenza di edifici resi precedentemente inagibili dal sisma del 21 agosto 2017 e con pericolosità idrogeologica molto elevata;
